# SKIBHUSENE

Undersøgelse af bebyggelse og beplantning.

ODENSE MAGISTRAT, 2. AFDELING, BYPLANAFDELINGEN  
OG STADSGARTNERENS AFDELING.

FEBRUAR 1980

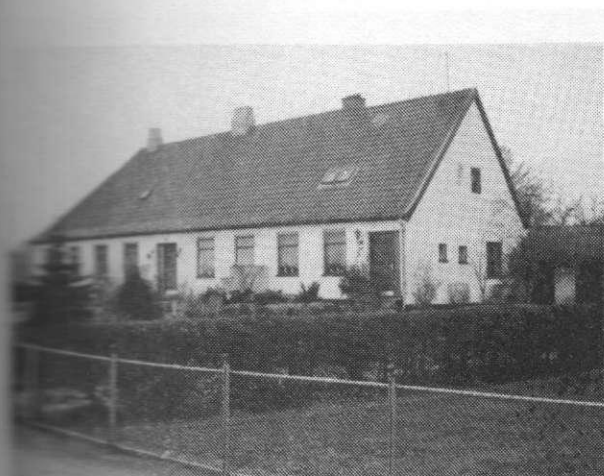
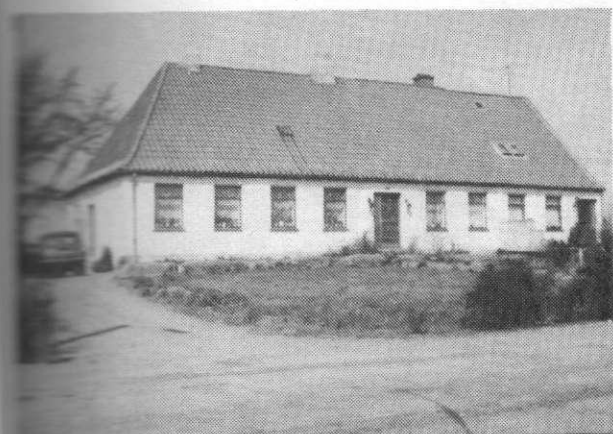
SKIBHUSVEJ 414, 416. MATR.NR. 34 e  
og 34 l.

BEBYGGELSE. Fritliggende hus, tidligere stuehus til landbrugsejendommen "Gammelgård".

BEPLANTNING. Forhaven er delt af et lavt jernrækværk. Haven mod vest består af en græsplæne omgivet af sparsomt beplantede rabatter med enkelte berberis langs det sydlige skel. Den østlige have afsluttes ved vejen af et lavt jernrækværk suppleret med rød berberis, medens en navrhæk danner det østlige skel. Haven er velholdt og indeholder blomster, mindre buske og stedsegrønne vækster.

ALMINDELIG KARAKTERISTIK. Huset, der tidligere har været stråtak, må betegnes som en positiv bestanddel af bebyggelsen. Det har sikkert været smukkere med de oprindelige vinduer. Huset savner en frodig indramning af forhaven og nogle løvfældende træer, især den vestlige del er meget mangelfuld. Jernrækværket virker fremmedartet og overflødigt.

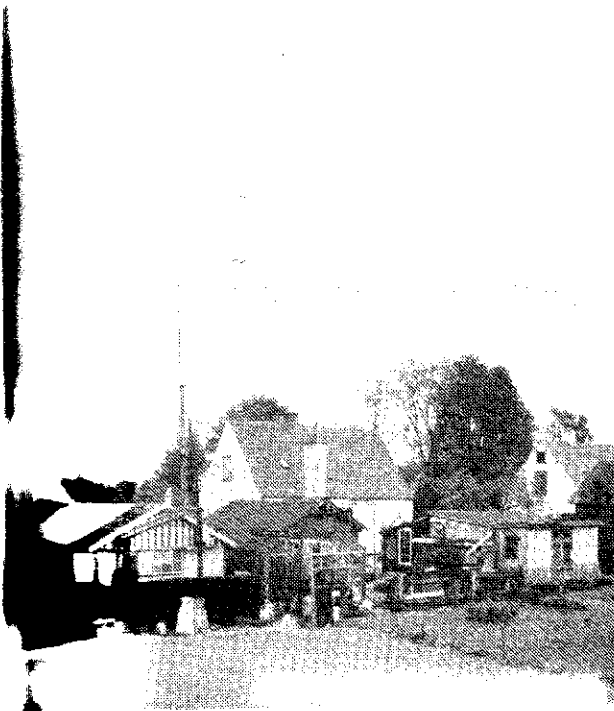
BEPLANTNING. Forhaven er tæt tilplantet med overvejende stedsegrønne træer. Den meget varierede beplantning afsluttes mod vejen af en ligusterhæk. To lærketræer i det sydlige skel er stærkt beskåret på grund af luftledninger.

Ligusterhækken er værdifuld, fordi den skaber en harmonisk afslutning på haven. Det er derfor uheldigt, at den er skadet af vinterens saltning.

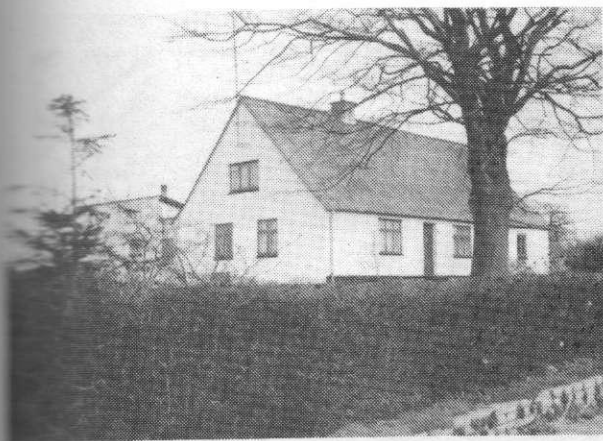
BEBYGGELSE. Tidligere landbrugsejendom.

ALMINDELIG KARAKTERISTIK. Ejendommen må betegnes som en positiv bestanddel af bebyggelsen ved Sedenvej. Den triste beplantning ved indkørslen kunne forbedres ved løvfældende træer.

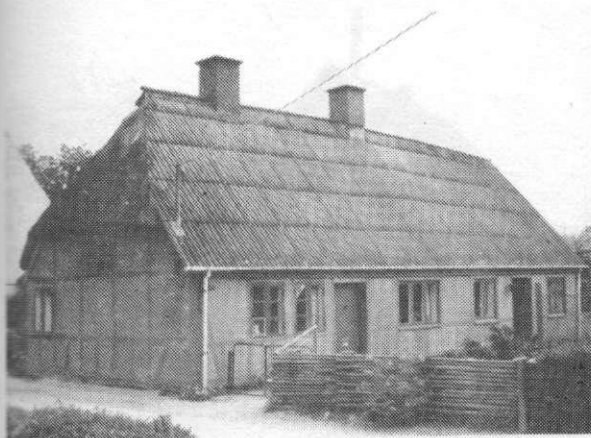
BEBYGGELSE. Huset er sammenbygget med Skibhusvej 433. Delvis bindingsværksbygget. Murværk rødmalet. Træværk i bindingsværk brunmalet. Tag med halvvalme, eternittækket. 1 nyere skorstenspipe. Vinduer dels oprindelige 2-rammede med sprosser og dels nyere 1- og 2-rammede uden sprosser. Huset er opført 1790, men har gennemgået ombygninger.

BEPLANTNING. Grunden afgrænses mod vejen af et lavt raftehegn med et lågeparti af trådhegn på jernrør. Et rustent trådhegn markerer det vestlige skel. Beplantningen er begrænset til sommerblomster.

ALMINDELIG KARAKTERISTIK. Huset er en værdifuld bestanddel af bybilledet. Dog savnes beplantning i gadebilledet på dette sted. Et træ burde plantes bagved raftehegnet, som også kunne tilplantes eller allerhelst erstattes af en tjørnehæk som forlængelse af tjørnehækken på nr. 36. En tjørnehæk kunne også erstatte det rustne trådhegn.

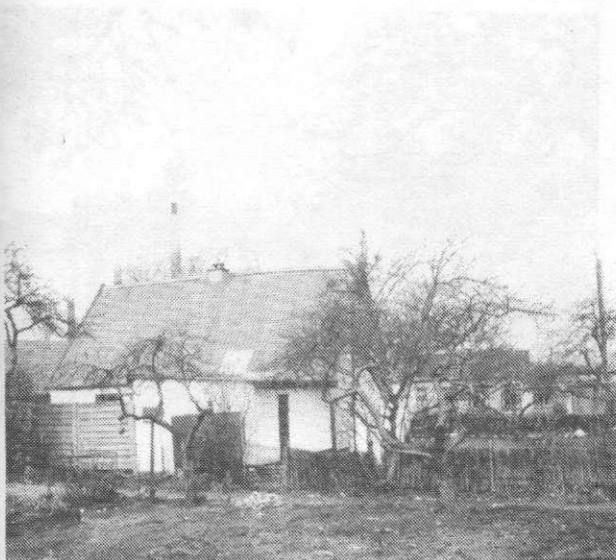
BEPLANTNING. Haven ved husets østgavl er meget enkel med tre frugttræer i græs. En tjørnehæk danner skel mod vejen, og et rustent trådhegn markerer det østlige skel. Adgangssten vest for huset afgrænses mod vest af en tjørnehæk. Det smalle areal langs husets nordfacade er belagt med marksten.

ALMINDELIG KARAKTERISTIK. Huset er en meget positiv bestanddel af gadebilledet, og haven er et godt eksempel på en vellykket landsbyhave, enkel udformet, nem at vedligeholde, og samtidigt nytte- og prydhave. Et mindre heldigt element er det rustne trådhegn i det østlige skel, her burde der være en tjørnehæk eller anden form for beplantning.

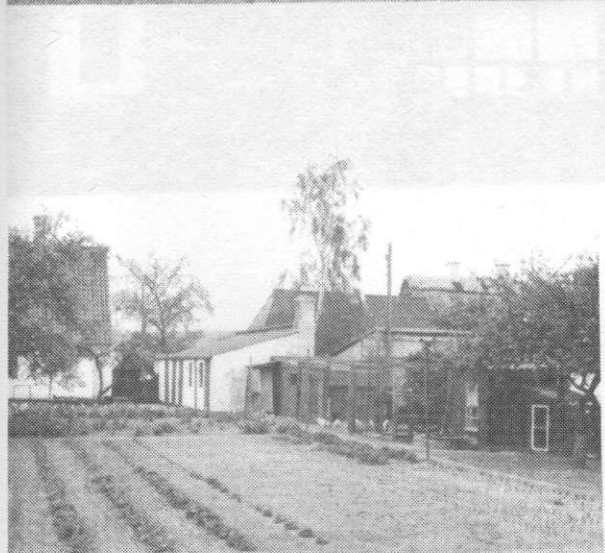
ALMINDELIG KARAKTERISTIK. Huset må betegnes som en positiv bestanddel af bybilledet. Forhavens afslutning med en mur af fundamentsblokke virker kold. En smukkere løsning ville være at erstatte muren med en ligusterhæk, som sammen med de eksisterende hække kunne danne en grøn ramme omkring forhaven.
