# SKIBHUSENE

Undersøgelse af bebyggelse og beplantning.

ODENSE MAGISTRAT, 2. AFDELING, BYPLANAFDELINGEN  
OG STADSGARTNERENS AFDELING.

FEBRUAR 1980

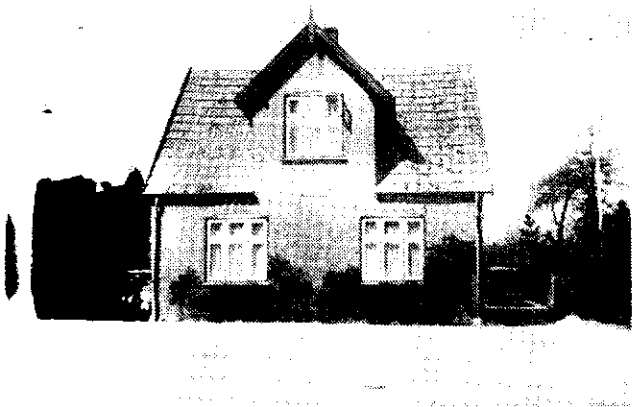
SKIBHUSVEJ 368. MATR.NR. 1 ai.

ALMINDELIG KARAKTERISTIK. Huset udgør en positiv bestanddel af bymiljøet. Gadebilledet kunne forbedres ved, at Odense kommune plantede allétræer foran huset.

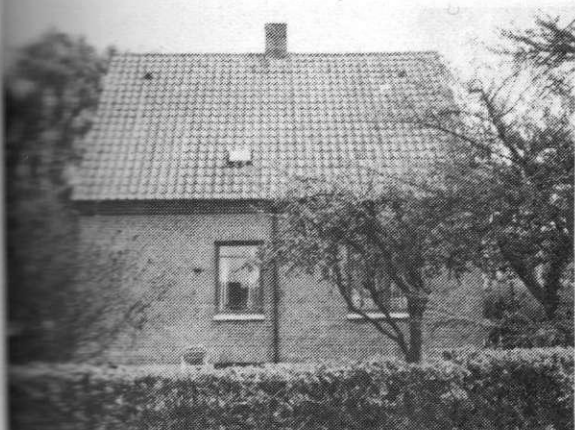
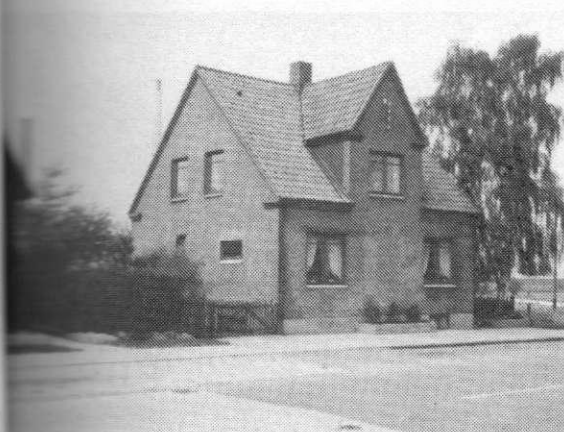
BEBYGGELSE. Fritliggende hus i 1½ etage grundmuret på kælder. Huset har tidligere indeholdt købmandsbutik. Facader røde tegl, tag røde vinge-tegl. Huset har gavlkvist midt på facaden mod vejen. Den arkitektoniske værdi er blevet svækket, da man i 1976 ændrede stue-etagens facade i forbindelse med butikkens nedlæggelse og samtidigt udskiftede de oprindelige vinduer med nye med større ruder. Fyldingsdør med 1 rude. Huset er opført i 1929.

BEPLANTNING. Fortovsarealet er trukket helt ind til husets facade bortset fra en mindre kumme af knækfliser midt på facaden. En bavaringsværdig birk ved husets østgavl er et af kvarterets få store træer. Arealet øst for huset afgrænses af et lavt flethegn ved det østlige skel og en knækflisekumme ind til fortovet.

ALMINDELIG KARAKTERISTIK., Huset indgår som en neutral bestanddel i bybilledet. En robust og frodig beplantning foran huset og frem til det østlige skel ville være en smukkere løsning end den nuværende knækflisemur.

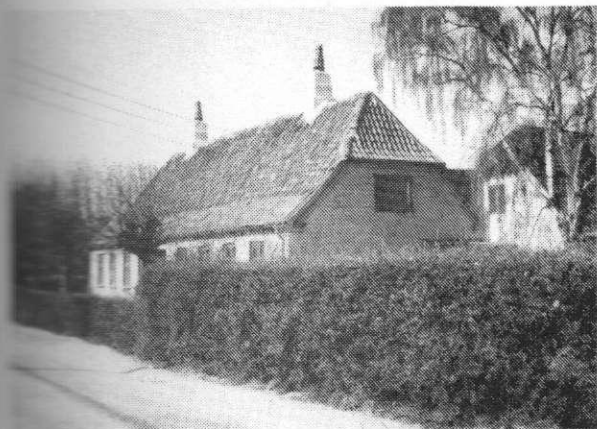
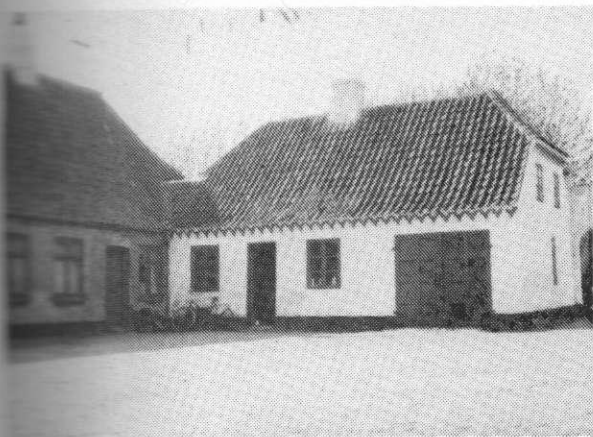
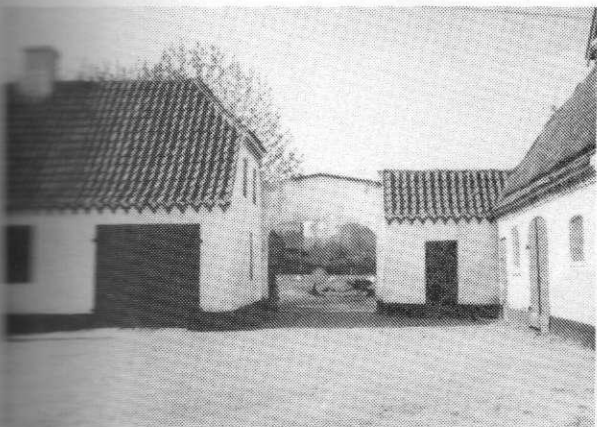
SKIBHUSVEJ 388. MATR.NR. 32 a m.fl.

ALMINDELIG KARAKTERISTIK. Bygningerne har stor miljømæssig værdi.

Den eksisterende beplantning er af stor værdi for gadebilledet, men det kunne yderligere forbedres ved at

indhegne det vestlige areal med en  
randbeplantning mod nord og vest.

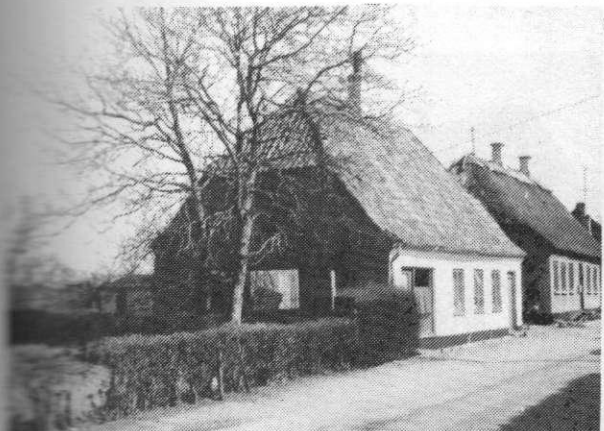
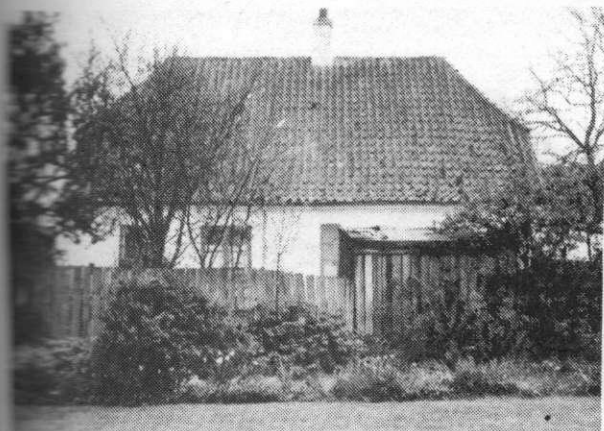
SKIBHUSVEJ 404. MATR.NR. 49 b.

BEPLANTNING. Forarealet er smalt og består af en grusbelægning, der afsluttes ved huset af en række fliser. To bevaringsværdige asketræer vokser ved det vestlige skels ligusterhæk.

ALMINDELIG KARAKTERISTIK. Huset har stor miljømæssig værdi.

Forarealet kunne gøres mere spændende ved anvendelse af traditionelle materialer som f.eks. marksten eller beplantning i stedet for fliser.

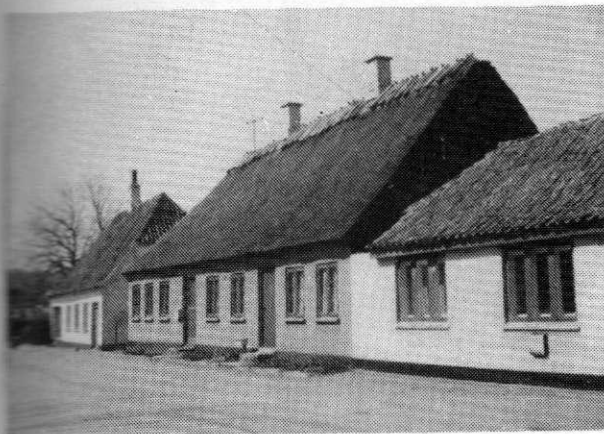
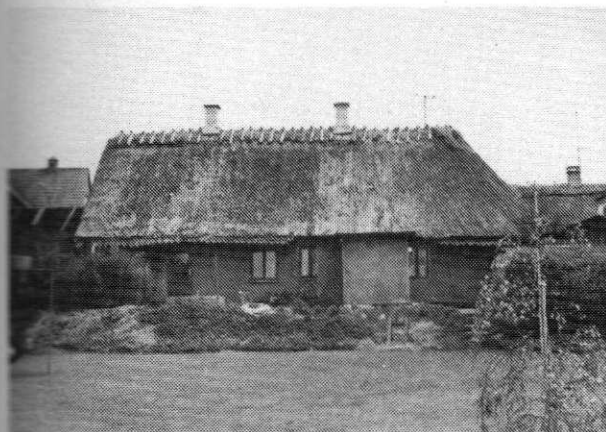
BEPLANTNING. Rabatten foran huset er smal. En betonkant adskiller den sparsomme beplantning af stokroser og roser fra grusbelægning langs kørebanen.

ALMINDELIG KARAKTERISTIK. Huset er miljømæssigt set en vigtig enhed i gadebilledet.

En frodig ensartet beplantning af f.eks. taks eller buksbom ville harmonere med det røde hus.

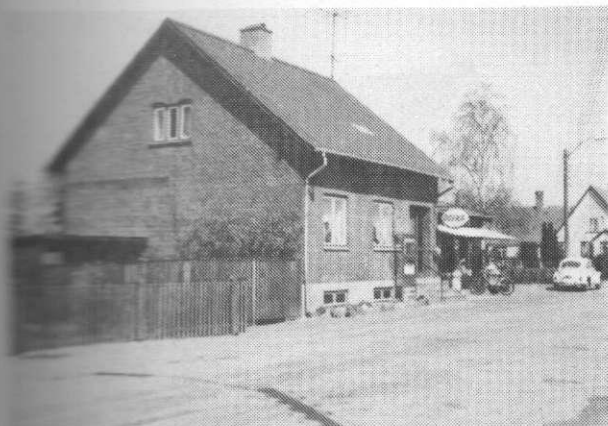
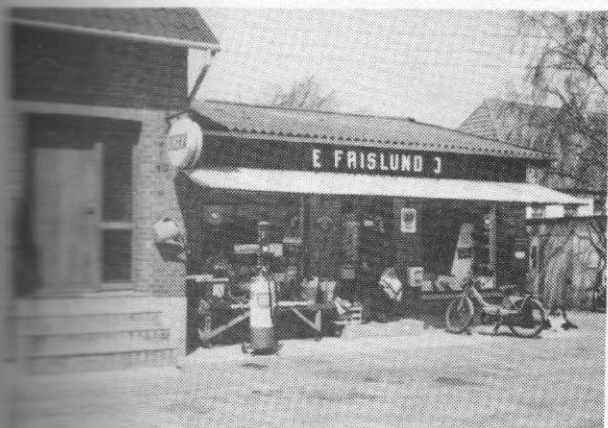
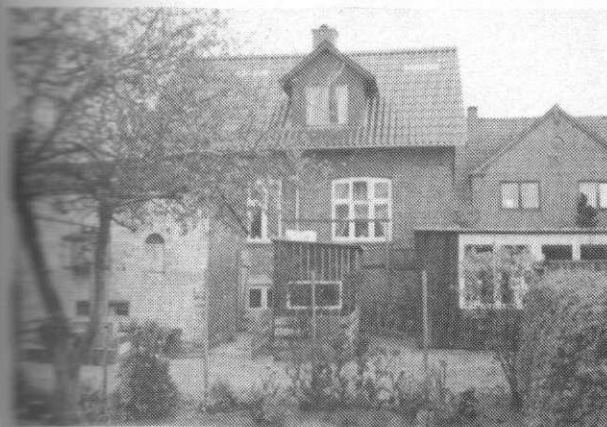
ALMINDELIG KARAKTERISTIK. Huset, der tidligere har været stråtak, må betegnes som en positiv bestanddel af bebyggelsen. Det har sikkert været smukkere med de oprindelige vinduer. Huset savner en frodig indramning af forhaven og nogle løvfældende træer, især den vestlige del er meget mangelfuld. Jernrækværket virker fremmedartet og overflødigt.

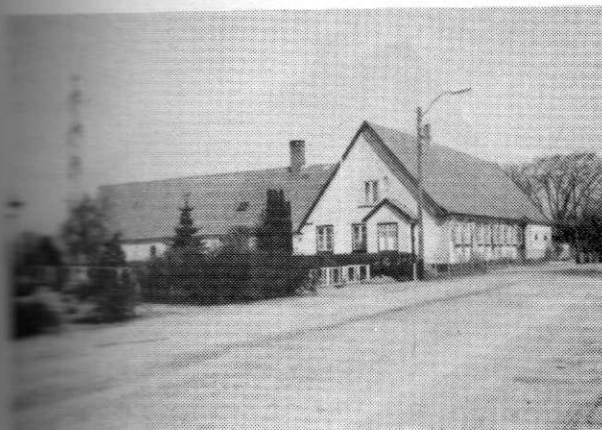
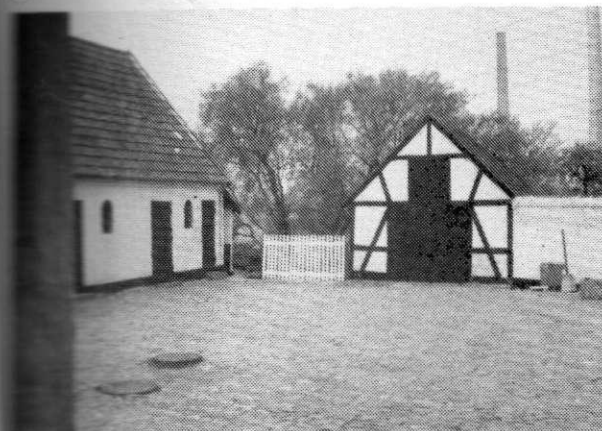
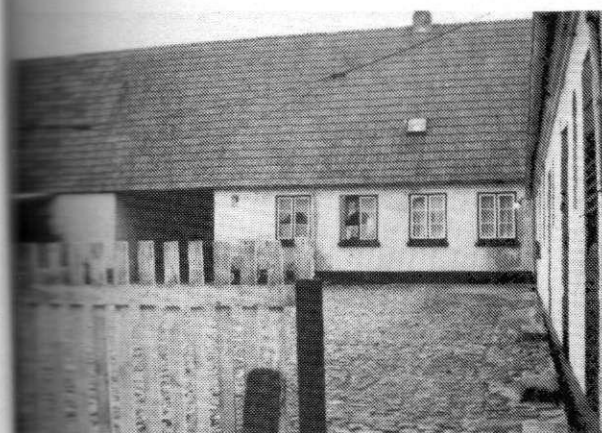
BEPLANTNING. Kørebanens asfalt afbar jord indhegnet med et sølvfarvet trådhegn på jernstolper støbt i beton. Stuehusets sydfacade er bevokset med blåregn, medens tre syrener vokser øst for indgangsporten. Et mindre græsareal mod vest med en søjletaks og lindehæk afsluttes mod vest af en navrhæk. En perlestensbelagt forplads mod øst er afgrænset mod nord af en række el og birke.

ALMINDELIG KARAKTERISTIK. Gårdens bygninger er positive bestanddele af skibhusenes bebyggelse.

Det sølvfarvede trådhegn kunne erstattes med en lav hæk suppleret med bundplantning. Enkelte løvfældende træer ville gøre forpladsen venligere.

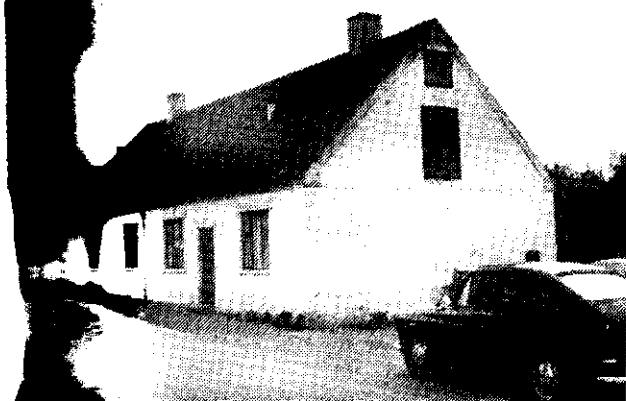
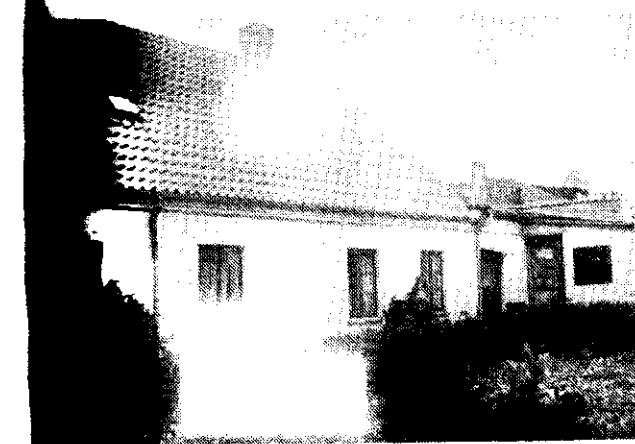
BEPLANTNING. Kørebanens asfalt afsluttes med et bånd af chaussésten langs husets facade. En række el og birke markerer ejendommens sydlige skel.

ALMINDELIG KARAKTERISTIK. Huset, der tidligere har rummet en købmandsforretning, har pæne proportioner. Det er imidlertid så dårligt vedligeholdet, at det kun med nød og næppe kan betegnes som en neutral bestanddel af bebyggelsen.

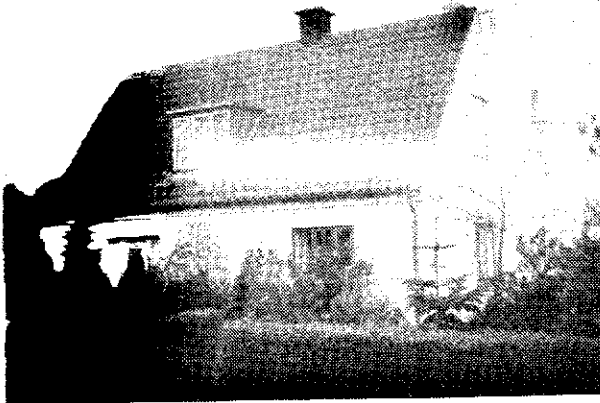
Ligusterhækken er værdifuld, fordi den skaber en harmonisk afslutning på haven. Det er derfor uheldigt, at den er skadet af vinterens saltning.

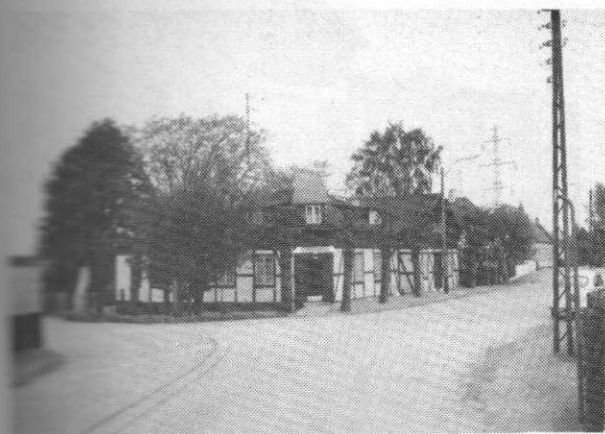
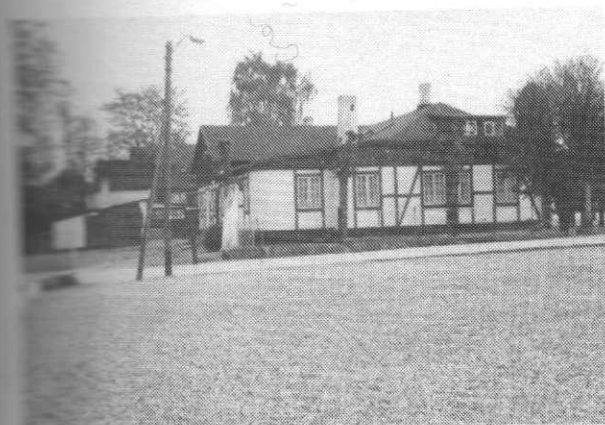
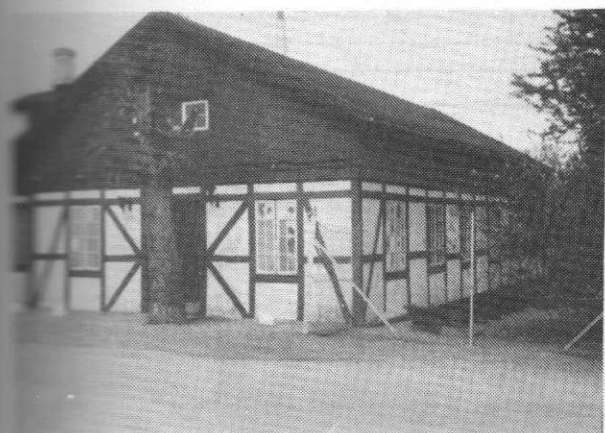
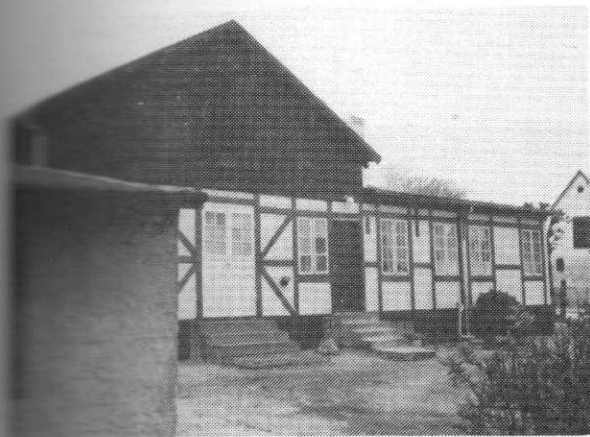
**BEPLANTNING.** Det smalle grusbelagte forareal afsluttes i en plads mod nord. Ved kroens syd- og vestfacader står en række stærkt beskårne hestekastanier og en enkelt rødtjørn. Et trådhegn markerer vestskelet. Nord for pladsen danner to store eksemplarer af elm og en hestekastanie en meget smuk trægruppe midt i landsbyen. Mellem disse træer og kanalen ligger et stort uplejet areal med et vandhul omgivet af birk og poppel.

**ALMINDELIG KARAKTERISTIK.** Selv om krobygningens arkitektoniske værdi kan diskuteres, må det fastslås, at den er bevaringsværdig. Den er bygget inden første verdenskrig, altså i en

tid da Skibhusene var et yndet udflugtsmål for Odenseanerne, og alene af den grund har den lokalhistorisk interesse. Dertil kommer, at kroen er sammenvokset med Skibhusenes bybillede i en sådan grad, at den ikke ville kunne erstattes med en ny bygning, uden at miljøet forringes.

Med hensyn til beplantningen bør det nævnes, at hestekastanierne er så stærkt beskårne, at de ikke længere er bevaringsværdige. Ved etablering af en ny beplantning bør der vælges en træart, der er mere velegnet til beskæring, f.eks. lind. Trådhegnet ved Færgevej virker skæmmende. Det ville være en forbedring at fjerne det foran huset og supplere hegnet ved forpladsen med en frodig hegnsplantning.

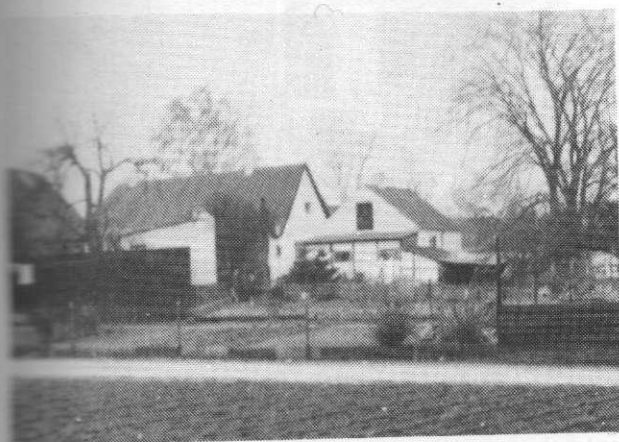
**BEPLANTNING.** Den lille forhave afgrænses mod vejen af et stakit og en lav hvid pudset mur, der fortsætter langs det østlige skel. En høj og fyldig birk vest for huset og en mirabel, der vokser ud over stakittet, er havens største og vigtigste beplantning.

**ALMINDELIG KARAKTERISTIK.** Huset er en positiv bestanddel af bybilledet.

Indkørslen kunne med fordel markeres med to højstammede træer.

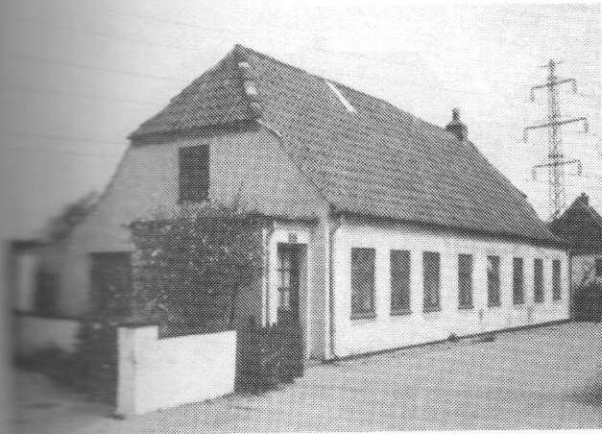
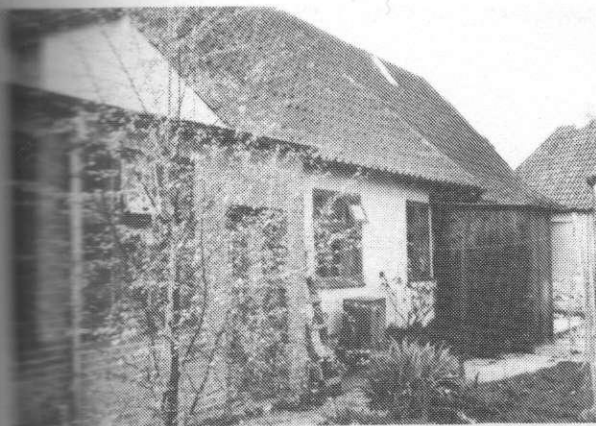
BEBYGGELSE. Fritliggende beboelses-  
hus, udhus og skur.

Forhuset grundmuret i 1 etage på lav  
sokkel, 8 fag. Ved vestgavl lille  
tilbygning med vindfang. Enkel gesims  
mod vejen. Facademure berappede og  
gulkalkede.

Tag vingetegl med halvvalme. 1 nyere  
skorstenspipe. Vinduer mod vejen  
flagvinduer. Gamle fyldingsdøre. Hu-  
set er opført i sidste halvdel af  
1800-årene.

BEPLANTNING. Kørebanen afsluttes med  
en række fliser langs husets facade.  
Beplantningen er begrænset til et bed  
ved husets østgavl, hvor et mindre  
hjortetakstræ vokser bagved en ligu-  
sterhæk. Et primitivt metalhegn er  
opstillet langs det østlige skel.

ALMINDELIG KARAKTERISTIK Huset indgår  
som en positiv bestanddel i bybil-  
ledet. Arealet ved østgavl er veleg-  
net til placering af et træ, der kun-  
ne blive stort med tiden. (Metalheg-  
net langs det østlige skel burde er-  
stattes af en hæk). Marksten ville  
være en mere traditionel løsning af  
rabatten mellem huset og kørebaner.

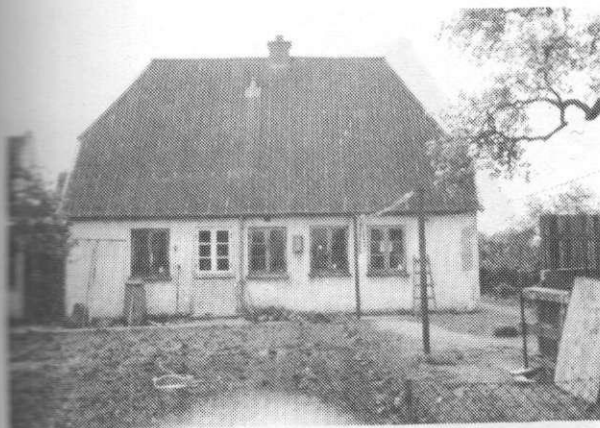
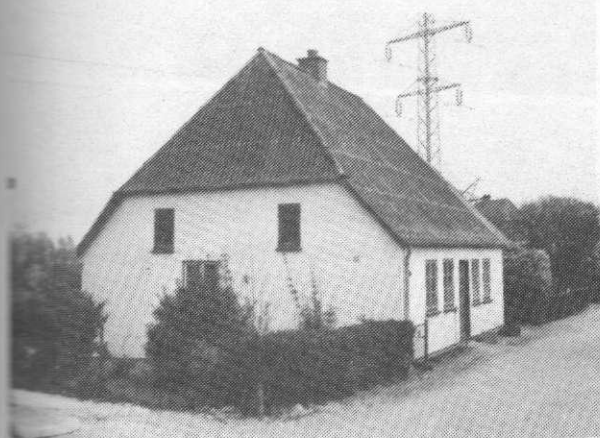
BEBYGGELSE. Fritliggende hus i 1½ etage. Ydervægge af pudset bindingsværk, der er hvidkalket. Tag bølgeeternit, 1 nyere skorstenspipe. Vinduer 2-rammede sprossede (6 ruder). Gammel fyldingsdør. Huset er opført i første halvdel af 1800-årene.

BEPLANTNING. En mindre have ved husets vestgavl er afgrænset mod vejen af en tjørnehæk. Et primitivt metalhegn markerer det vestlige skel. Beplantningen består af bambus, fyr og kristtjørn. En smal grusrabat langs huset afsluttes i et mindre betonbelagt areal ved den østlige gavl.

ALMINDELIG KARAKTERISTIK. Huset har oprindelig haft stråtag. Trods den yderst ringe vedligeholdelse må huset betegnes som en positiv bestanddel af bybilledet. Metalhegnet burde erstattes af en tjørnehæk som en naturlig fortsættelse af den eksisterende hæk langs vejen. Beplantningen af bambus og fyr virker fremmedartet, en enklere løsning havde f.eks. været frugttræer i græs. Naturmaterialer som grus, perlesten eller marksten ville være mere acceptable som belægning ved den østlige gavl.

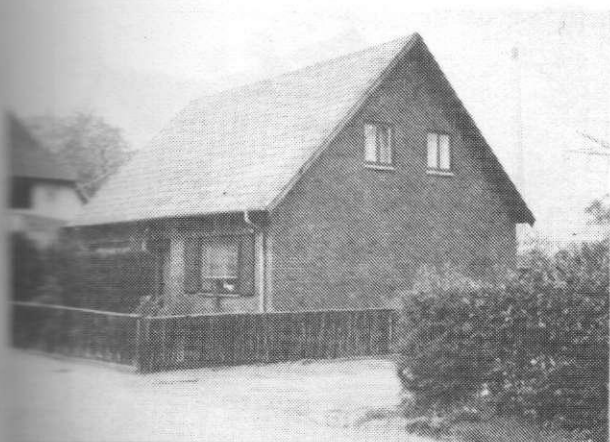
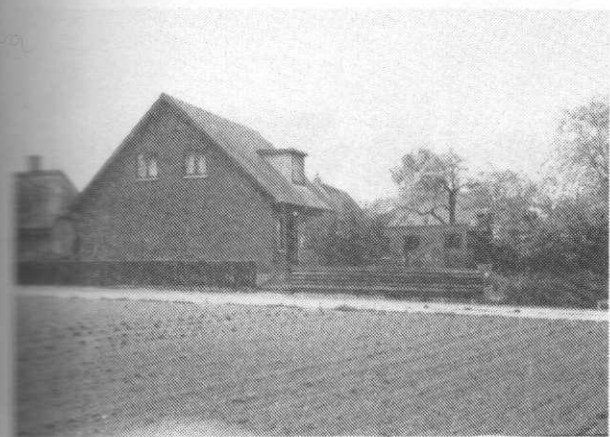
BEBYGGELSE. Parcelhus i  $1\frac{1}{2}$  etage. Facaderne i røde tegl. Tag af rektangulære eternitplader, udhæng, 1 kvist med fladt tag mod nord. Store vinduer med pynteskodder mod vejen, 2-rammede gavlvinduer.

Lille grundmuret udhus i vestskel. Huset er opført i 1951.

BEPLANTNING. Forhaven er klart afgrænset af et lavt hegn af flækkede rafter. Hegnet mod vest er suppleret med forsythia og snebær. Potentil, enebær og laurbær er anbragt symmetrisk ved indgangsdør.

ALMINDELIG KARAKTERISTIK. Huset er neutralt i gadebilledet. En frodig beplantning savnes, f.eks. klatreplanter ved den østlige gavl, et enkelt løvfældende træ og en hæk i stedet for hegn.

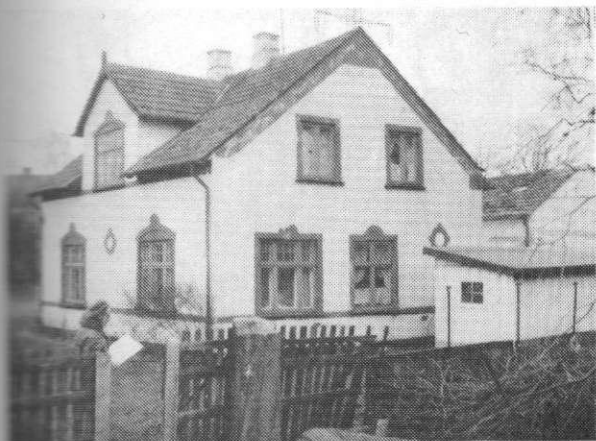
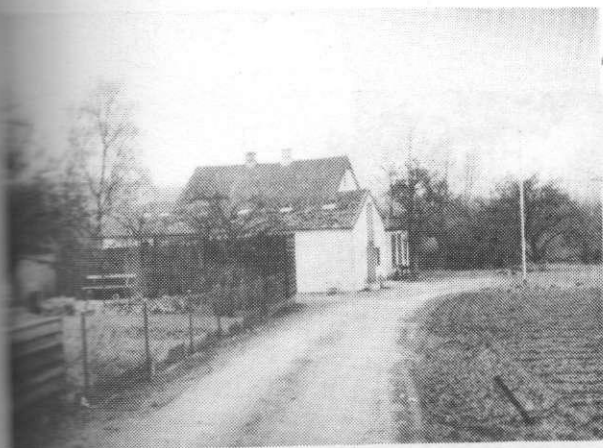
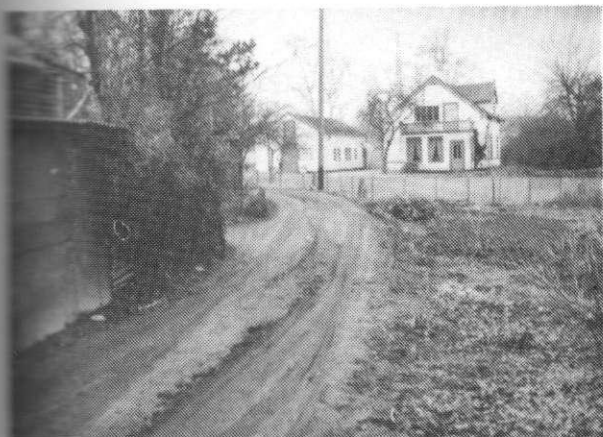
BEBYGGELSE. Beboelseshus med fritliggende udhus.

Forhus i  $1\frac{1}{2}$  etage på lav sokkel. Facademure fremtræder pudsede og hvidkalkede med farvede bånd og indfatninger om vinduer. Huset har høj trempel og gavlkvist mod nord. Taget er tækket med cementtagsten, 2 skorstenspiber. En udbygning mod østgavlen har fladt tag, som fungerer som terrasse for 1.sal. Vinduer 2- og 3-rammede, de fleste med sprossedelte overrammer. Gammel fyldingsdør. Udhuset, der ligger parallelt med og syd for forhuset, er grundmuret i  $1\frac{1}{2}$  etage med høj trempel. Facademurene er hvidkalkede. Taget er af bølgeeternit. Forhuset er opført 1907. Baghuset er noget ældre.

BEPLANTNING. Arealet øst for indkørslen består af en køkkenhave, der afsluttes mod syd af en mirabelhæk og mod øst af et lavt trådhegn. Nord for køkkenhaven vokser frugttræer i græs. Ved kanalen, nord for huset vokser enkelte elme og syrener.

ALMINDELIG KARAKTERISTIK. Bygningerne er meget positive bestanddele i Skibhusenes bybillede. Trådhegn langs havens østlige skel burde suppleres med en hæk eller hegnsplantning.

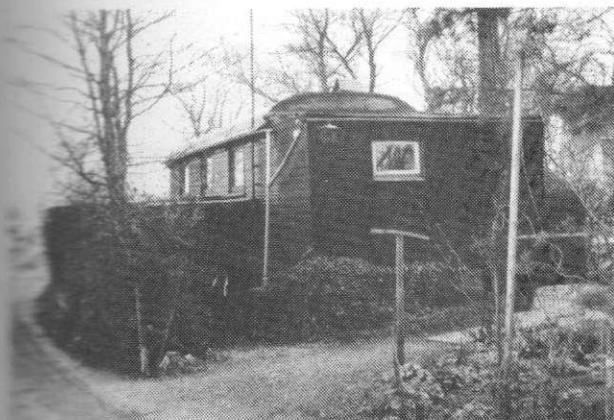
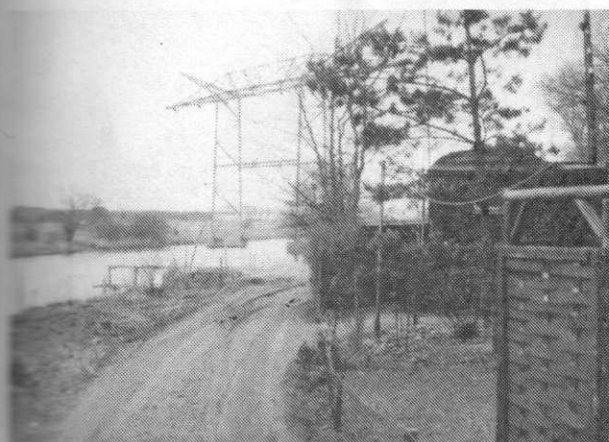
BEBYGGELSE. Beboelsesvogn, som nu er stationær og indrettet til beboelse. Vognen er udvidet med mindre tilbygninger.

BEPLANTNING. Arealet langs kanalen afgrænses mod syd af en tjørnehæk med enkelte overstander af tjørn og poppel. En bøg og en skovfyr er de eneste træer ved "vognen". En køkkenhave er anlagt på kanalbredden.

ALMINDELIG KARAKTERISTIK. Som bygning betagtet skiller vognen sig ud fra Skibhusenes øvrige bebyggelse. I betragtning af at den er yderst velholdt og diskret placeret, må den betegnes som et neutralt indslag i landskabet ved den gamle kanal. Køkkenhavens placering er dog mindre heldig, fordi den afbryder kanalbreddens gennemgående bælte af græs med fritvoksende træer.

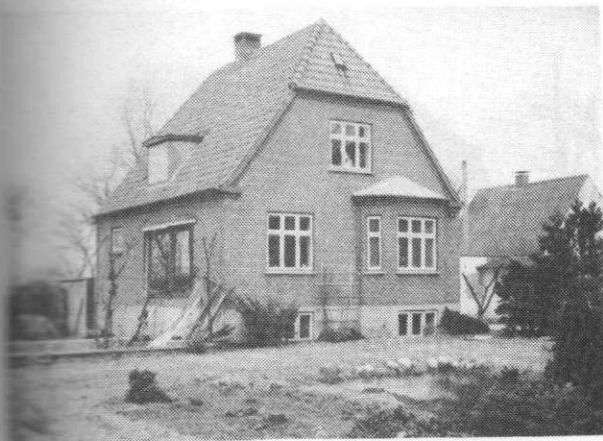
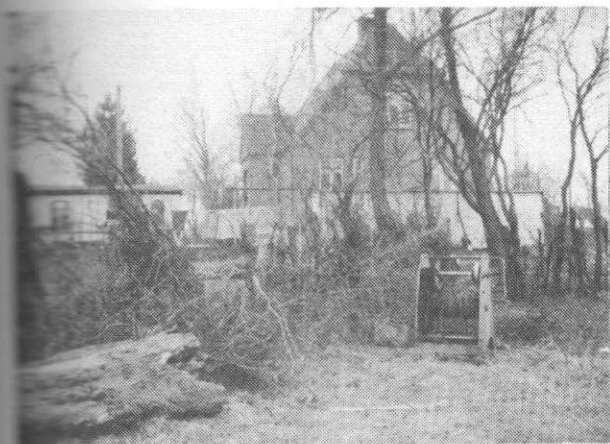
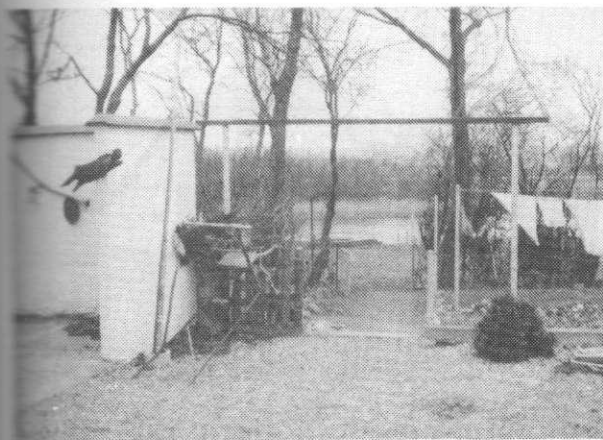
BEBYGGELSE. Parcelhus og udhus. Villa i 1½ etage på kælder. Pudset sokkel, facademure røde tegl, fronton over hoveddør mod øst, karnap på sydgavl, muret gesims. Tag med halvvalme, røde vingetegl. 3-rammet kvist mod vest, 1 skorstenspipe. Vinduer 1-, 2- og 3-rammede med overrammer. Nyere blomstervindue på vestfacade. Malet fyldingsdør.

Ældre sammenbyggede udhuse. Grundmurede, hvidkalkede facademure. Det østlige udhus har heltag tækket med eternitbølgeplader. Det vestlige har halvtag. Vinduer er overvejende af støbejern.

Villaen er opført 1930-31. Udhusene er tilsyneladende noget ældre.

BEPLANTNING. Ejendommen er omgivet af tjørnehæk med overstander af tjørn mod nord, øst og vest. Hækken langs det vestlige skel er suppleret med en række hassel, mens den mod nord har store eksemplarer af poppel og pil. Ved indkørslen til grunden har det sydlige skel en markant trægruppe af poppel, elm og ahorn underplantet med syren.

ALMINDELIGE KARAKTERISTIK. Huset er neutralt i bybilledet, og randbeplantningen er hensigtsmæssig.

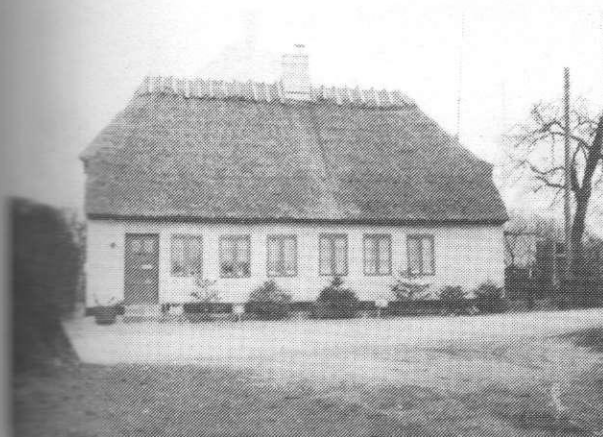
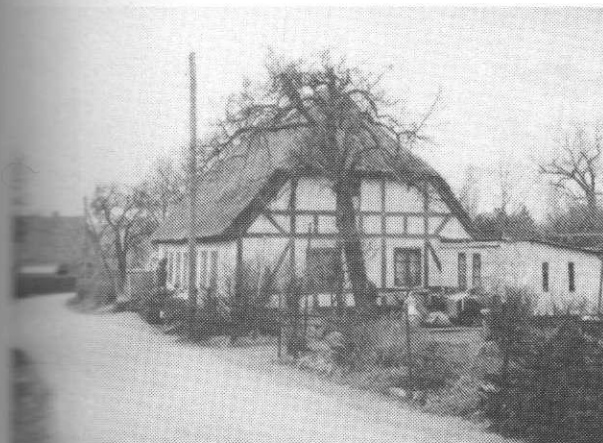
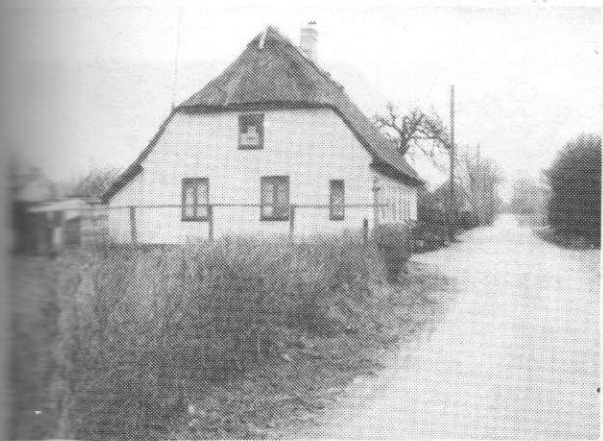
BEBYGGELSE. Beboelseshus, bindingsværksbygget, 8 fag. Tjæret sokkel. Facademure mod vej og nordgavl er pudsede. Sydgavl har synligt bindingsværk, lysegrøn plasticmalet murværk og rødmalet træværk. Stråtag med halvvalme, 1 skorstenspipe, 2-rammede sprossede vinduer.

Grundmuret nyere udhus med halvtag ved husets sydøstlige hjørne.

Forhuset er opført i 1.halvdel af 1800-årene.

BEPLANTNING. Rabatten langs husets vestfacade er beplantet med en række graner, og der er opstillet grydekeder til blomster. Ved husets sydgavl står et stærkt beskåret pæretræ. Haven, som ligger syd for huset, er mod vejen delvis indhegnet af trådhegn, cypreshæk samt lidt syren og poppel.

ALMINDELIG KARAKTERISTIK. Huset er en værdifuld bestanddel af Sedenvejs spredte bebyggelse. Med hensyn til beplantningen bør det nævnes, at gran ikke er velegnet til plantning i den smalle rabat. En frodig lavtvoksende busk ville være en mere hensigtsmæssig beplantning.

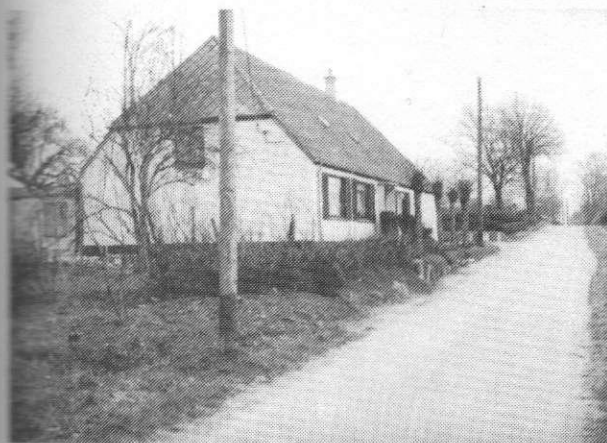
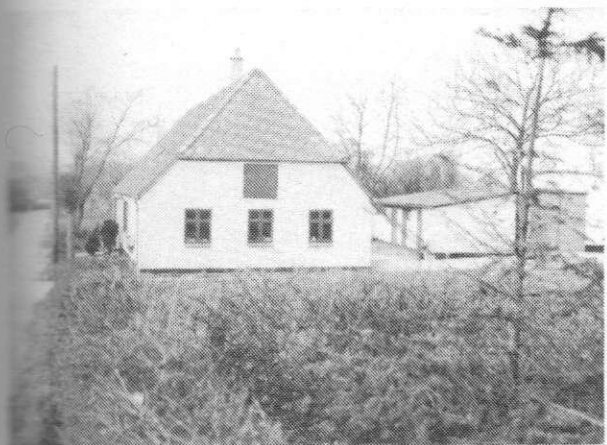
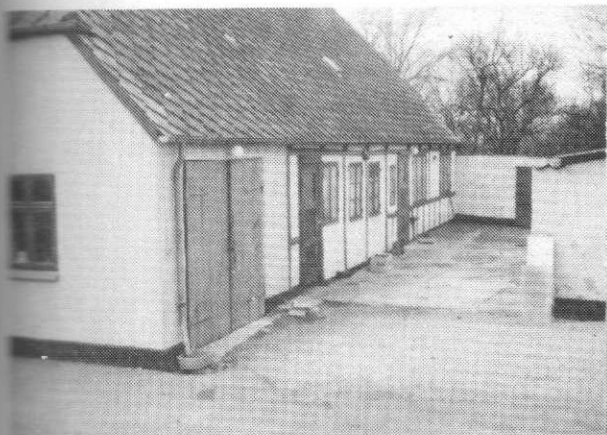
SEDENVEJ 10, MATR. NR. 35 h. s. fl.

BEBYGGELSE. Fritliggende hus med udhuse. Forhuset er stærkt ombygget. Oprindeligt har det været bindingsværksbygget og stråtagt. En forlængelse mod syd har fundet sted, og muligvis er stråtaget samtidigt blevet udskiftet med nyt tag. Facaden mod vejen er totalt ændret.

Facademur mod vej samt gavle er grundmurede og pudsede. Mod gården markerer en bindingsværksmur husets oprindelige størrelse. Murflader, herunder tavl i bindingsværk, er gulmalede. Bindingsværket er afstolpet. Vinduer er nye store med pynteskodder mod vej, flagvinduer i sydgavl og dels oprindelige 2-rammede og dels nyere 3-rammede mod gård. Tag med halvvalme, diagonale cementsten, 1 skorstenspipe.

Udhuse er grundmurede og har halvtage.

Ser man bort fra de ombygninger, der har fundet sted gennem årene, må det antages, at forhuset er opført i 1.halvdel af 1800-årene.

BEPLANTNING. Den smalle sparsomt beplantede forhave afgrænses mod vejen af en lav støttemur. I murens bagkant står fire stynede linde. Arealet mod nord har syrenhæk mod vejen, og der står enkelte asketræer i det nordlige skel. Det sydlige areal er udlagt til køkkenhave med ligusterhæk mod vejen og et trådhegn langs det sydlige skel.

ALMINDELIG KARAKTERISTIK. Trods de overgreb, huset har været ude for, det gælder især vestfacaden, må det i kraft af de udvendige pæne proportioner betegnes som en positiv bestanddel af Sedenvejs bebyggelse. med lem i En frodigere beplantning foran huset og en mere markant beplantning til indramning af det sydlige areal savnes. Ordgavl to flugvinduer i stueetagen og et 3-ræset vindue i taget.

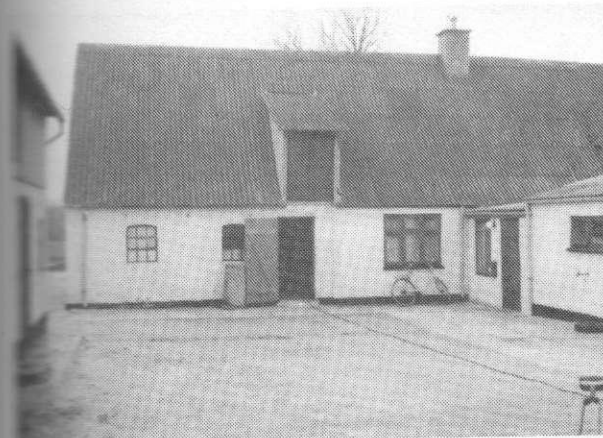
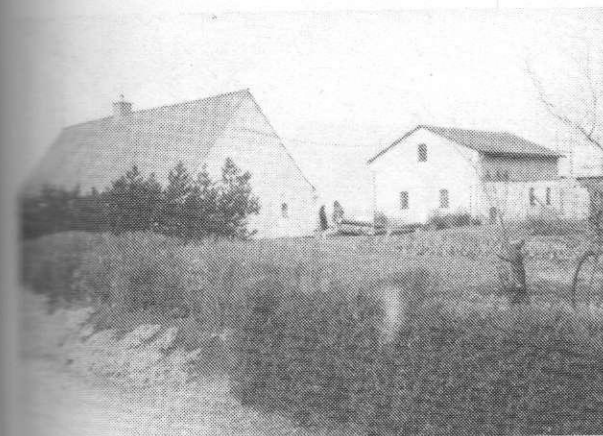
BEBYGGELSE. Tidligere landbrugsejendom.

Stuehuset er grundmuret i  $1\frac{1}{2}$  etage. Sokkel tjæret, facademure hvidkalkede. Tag bølgeeternit, kvist med lem i facadeflugt mod gård, 1 nyere skorstenspipe. Vinduer mod vej er 3-rammede med overramme samt et 2-rammet. I nordgavl to flagvinduer i stueetagen og et 3-rammet vindue i tagetagen. Mod gården et 3-rammet vindue med overramme, to staldvinduer og en revledør.

Udhus, som er forbundet med stuehuset med en lille mellembbygning, er grundmuret. Sokkel tjæret og facademure hvidkalkede. Tag halvtæg med eternit. Fritliggende ladebygning øst for stuehuset er grundmuret hvidkalket. Huset har høj trempel, og taget er eternit. Bygningerne er antagelig opført i bebyndelsen af 1900-årene.

BEPLANTNING. Indkørslen har beplantninger af snebær og forsythia mod nord og fyr mod syd. Den nordlige del af haven har tjørnehæk langs vejen og det nordlige skel. En bøg og to hestekastanier ved hækken er beskåret på grund af luftledninger. Køkkenhaven mod syd har snebær som hæk mod vejen og en mirabelhæk langs det sydlige skel.

ALMINDELIG KARAKTERISTIK. Ejendommen må betegnes som en positiv bestanddel af bebyggelsen ved Sedenvej. Den triste beplantning ved indkørslen kunne forbedres ved løvfældende træer.

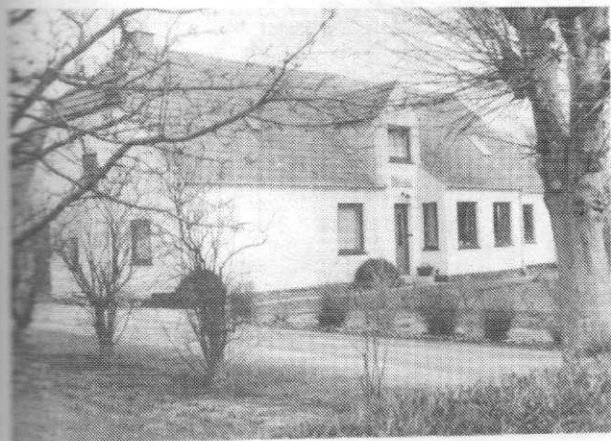
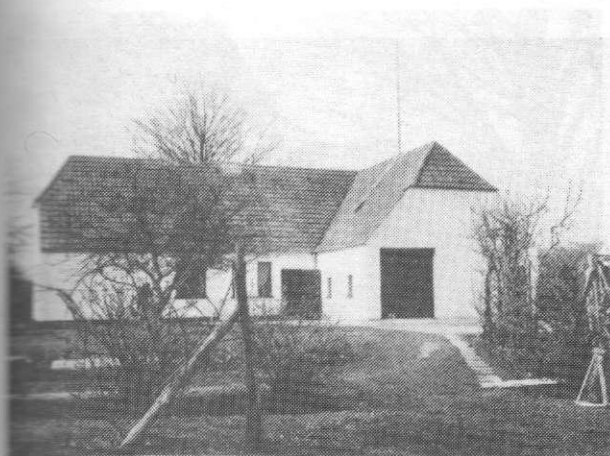
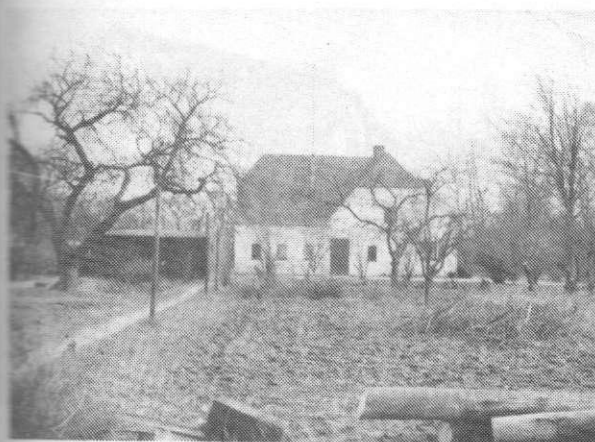
BEBYGGELSE. Tidligere landbrugsejendom.

Huset er grundmuret i  $1\frac{1}{2}$  etage på lav sokkel. Mod Sedenvej fronton over hoveddør. To fag langt fremspring med karnap ved hoveddør. Facademure hvidkalkede. Taget, som er tækket med cementsten, har halvvalme på alle gavle. Vinduer i stuehus er ret nye med store ruder. I sidebygning og nordvestgavl staldvinduer af jern.

Huset er antagelig bygget i begyndelsen af 1900-årene.

BEPLANTNING. Forhaven afgrænses mod vejen af en lav ligusterhæk. Indkørslen er markeret af to stynede linde. Areal med æbletræer nord for huset har hæk af mirabel mod nord og syren langs indkørslen. Haven foran huset er anlagt symmetrisk om en stor blodbøg anbragt i midten af græsplænen, der afgrænses vinkelret udfor huset af blomsterbede. En blomsterhave syd for huset er indrammet af blandede buske og en hegnsplantning af ahorn og mirabel langs det sydlige skel.

ALMINDELIG KARAKTERISTIK. Såvel huset som den velholdte have er positive bestanddele af Sedenvejs iøvrigt noget forsømte miljø.

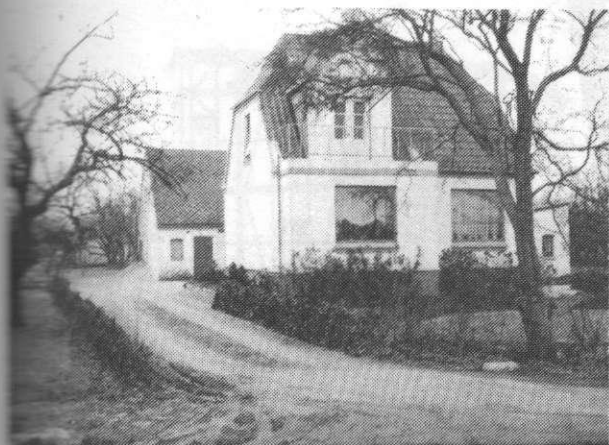
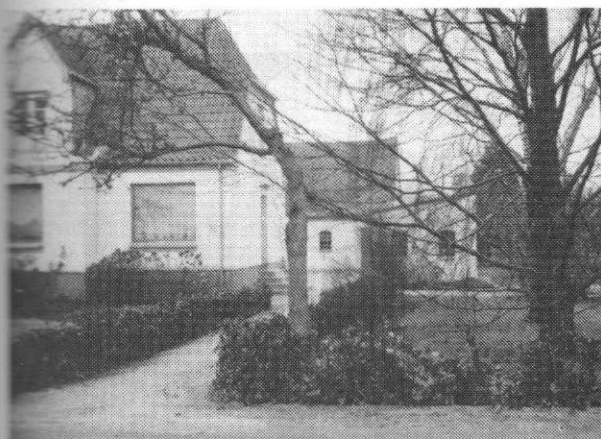
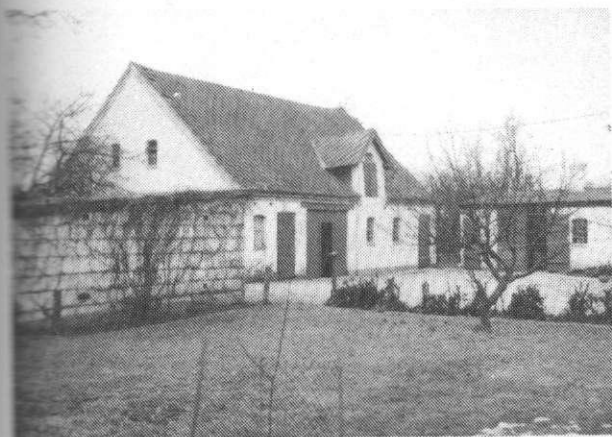
**BEBYGGELSE.** Beboelseshus med udhuse. Forhus, fritliggende villa, grundmuret  $1\frac{1}{2}$  etage. Mod Sedenvej veranda og herover tagterrasse med adgang fra dør i en gavlkvist. Facademure pudse- de og hvidkalkede. Tegltag med halv- valme. Oprindelige vinduer er ud- skiftet med nye med 1 stor rude. Æl- dre malet fyldingsdør med ruder foroven. Det største udhus, der ligger parallelt med stuehuset, er grundmu- ret i 1 etage, gavlkvist med lem, mu- ret gesims, facademure hvidkalkede. Tag af diagonale cementsten, støbe- jernsvinduer. Det mindre udhus nord- vest for gårdspladsen er grundmuret hvidkalket og har halvtag af eternit. Træporte og støbejernsvinduer. Forhuset er opført i 1916-17.

**BEPLANTNING.** Ejendommen har smukke hegn af avnbøg mod nord og tjørn mod syd og vest. Bedet foran huset be- står af en rund græsplæne omgivet af stauder. På arealet nord herfor står to store birke og en blodbøg i græs med en randplantning af blomstrende buske. En lav hæk beklædt med vedbend indhegner begge disse haver. Et has- selhegn adskiller prydhaven fra den bagved liggende køkken- og frugthave. Syd for huset står frugttrær i græs.

**ALMINDELIG KARAKTERISTIK.** Ejendommen er med sine velholdte bygninger en absolut positiv bestanddel af Seden-

vejs bebyggelse. Desværre skæmmes forhusets facade af de store vinduer. Haven er en vellykket landbohave på grundlag af en enkel plan med enkle materialer og af en høj standard med hensyn til vedligeholdelse. Randbeplantningen er af stor landskabelig værdi. *er opført omkring år 1940.*

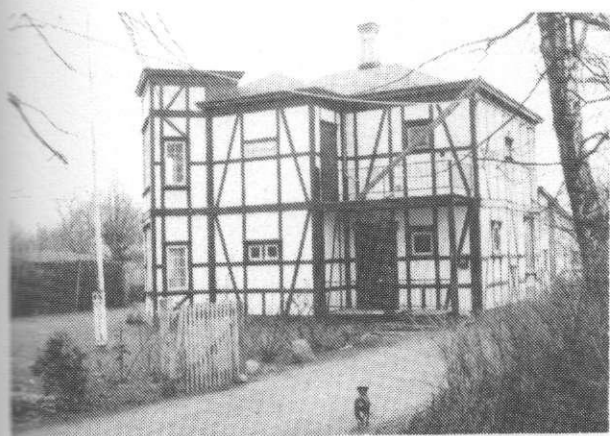
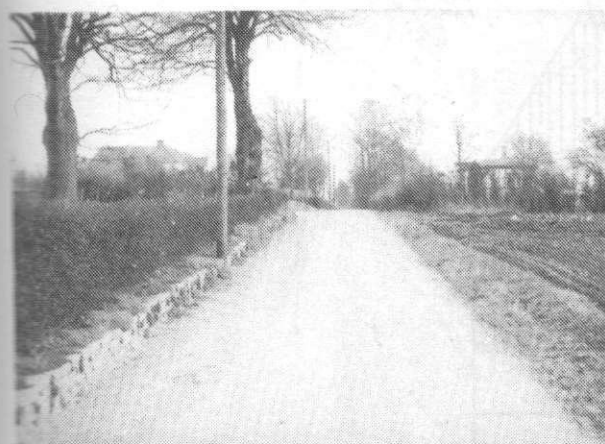
BEBYGGELSE. Forhus i 2 etager. Bindingsværk. Lille tårn på sydøstlige hjørne. Trægesims. Hvidmalede tavler, rødmalet bindingsværk. Overdækning af træ ved hoveddør. Herover terrasse for 1.sal. Afvalmet tag beklædt med tagpap. 1 skorstenspipe. Varierende vinduer, dels med sprosser og dels med hele ruder. Hoveddør med diagonale rustikfyldinger. Et sidehus i 1 etage er bygget mod vestsiden i hele dennes længde.

Huset er antagelig opført i begyndelsen af 1900-årene.

BEPLANTNING. Haven har markante randbeplantninger. Nord for indkørslen står enkelte store ahorn, birke og seljerøn underplantet med snebær og syren. I et avnbøghegn langs Sedenvej står to store linde, en enkelt blodbøg og birke. Avnbøg iblandet hyld danner havens sydlige skel. Udenfor haven har ejendommen tre bevaringsværdige hegnsplantninger, tjørn ved nord- og vestskel og avnbøg mod syd.

ALMINDELIG KARAKTERISTIK. Selv om husets arkitektur afviger fra Skibhusenes øvrige bygningers må det med sin noget isolerede beliggenhed betegnes som neutralt i bybilledet. Dette gælder i hvert fald, så længe der ikke sker noget med randbeplantningerne, som er af stor landskabelig værdi.

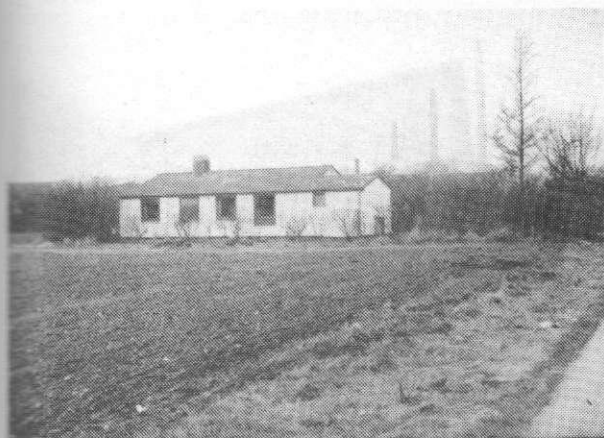
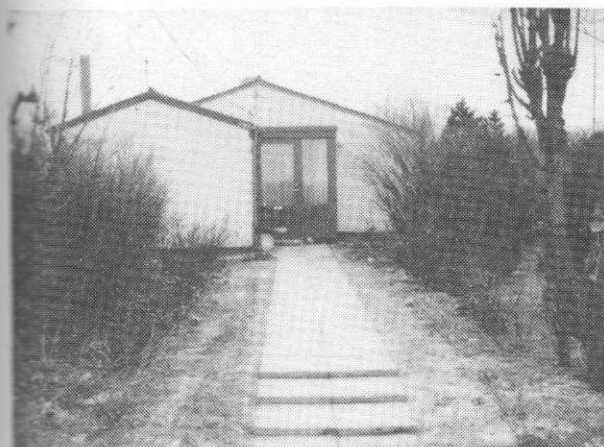
BEBYGGELSE. Parcelhus, grundmuret i 1 etage. Sokkel sort, facademure pudse- de og crememalede. Eternittag med lav rejsning. 1 skorstenspipe. Vinduer uden poste. Huset er opført omkring år 1960.

BEPLANTNING Hegnet mod vejen består af en række popler og en enkelt ahorn. Hybenroser er plantet i skel mod syd og øst. Det vestlige skel er kun beplantet med snbær i forbindelse med et bunkersanlæg, som ligger ved vejen.

ALMINDELIG KARAKTERISTIK. Huset er en neutral bestanddel af Sedenvejs be- byggelse.

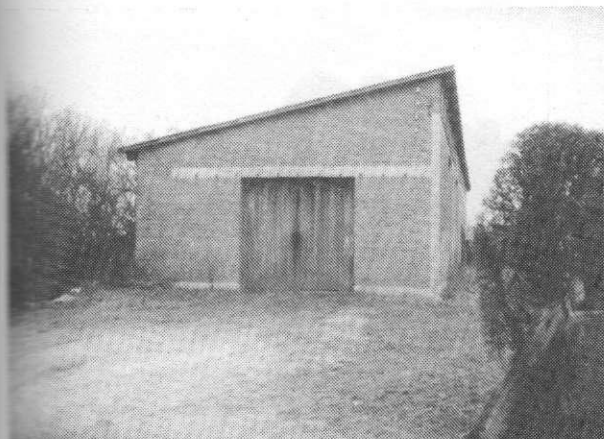
BEBYGGELSE. Grunden er bebygget med en lang oplags- og depotbygning. Facademurene er røde tegl. Nordvestsiden opført som en udmuret betonkonstruktion med gennemgående højtsiddende vinduer. Halvtag med fald mod sydøst.

Bygningen er opført 1953.

BEPLANTNING. Grunden er åben mod vejen. Det sydøstlige skel er sammensat af æble, hyld, syren og mirabel. Mod syd står et hegn af tjørn og syren. En kraftig hæk af mirabel danner skel mod nord.

ALMINDELIG KARAKTERISTIK. Bygningen virker helt fremmed i bymiljøet.

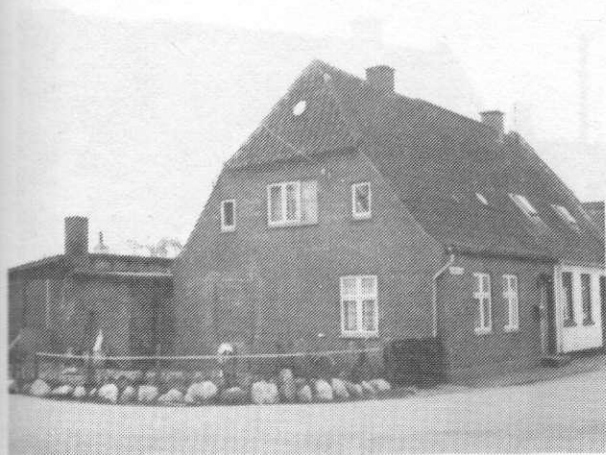
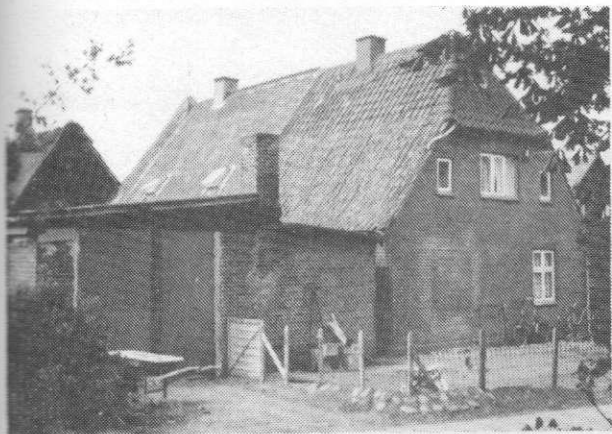
BEBYGGELSE. Forhus grundmuret  $1\frac{1}{2}$  etage. 3 fag. Facademure i røde tegl. Tegltag med halvvalm mod nordøst. 1 skorstenspipe. Flagvinduer mod vejen og i stueetage i nordøstgavl. I samme gavls tagetage to 1-rammede vinduer symmetrisk om et 3-rammet. Ny fyldingsdør. Grundmurede udhuse med halvtag af eternit. Forhuset er bygget først i 1930-erne.

BEPLANTNING. Kørebanen afsluttes med en række fliser langs husets nordfacade. Et mindre areal ved den østlige gavl er afgrænset mod vejen af en række sten. Baghaven er afskærmet fra vejen af en pæn hæk af syren og snebær.

ALMINDELIG KARAKTERISTIK. Huset udgør en positiv bestanddel af bymiljøet. En markstensbelægning langs husets nordfacade ville give en mere spændende overflade end fliser og samtidigt give mulighed for at få lidt grønt til at spire frem. En robust beplantning af samme karakter som baghavens hæk savnes ved den østlige gavl.

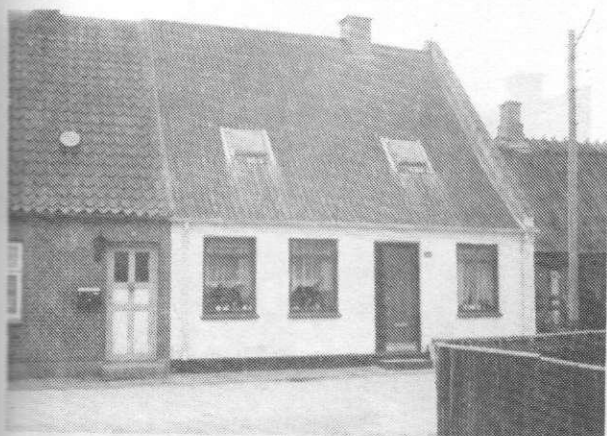
BEBYGGELSE. Forhus grundmuret i  $1\frac{1}{2}$  etage. 4 fag. Muret gesims og brandkam mod nr. 433. Sokkel sort. Facademure pudsede og hvidkalkede. Tag eternitbølgeplader. Ovenlysvinduer. 1 nyere skorstenspipe. Nyere vinduer med 1 stor rude og overramme. Nyere hoveddør. Udhus af træ, klinkbeklædt. Halvtag med tagpapbeklædning. Huset er opført omkring år 1890.

BEPLANTNING. Foran huset er der ingen beplantning. En smal rabat langs husets nordfacade er betonbelagt.

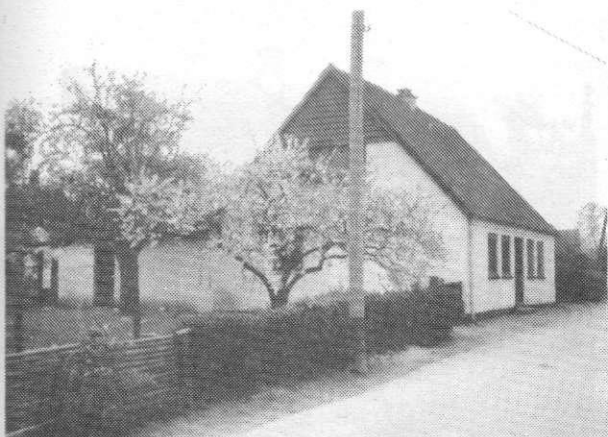
BEBYGGELSE. Fritliggende hus med udhus. Grundmuret i  $1\frac{1}{2}$  etage på lav sokkel. 5 fag mod vejen. Enkel muret gesims. Gulkalkede facademure. Vestgavl fremtræder dog som blank mur. Taget er tækket med bølgeeternitplader. Det har tidligere haft halvvalme. De nye gavltrekanter er beklædt med træ. En nyere lav skorstenspipe. Vinduer i nordsiden er 2-rammede uden sprosser. I vestgavl 3- og 4-rammede vinduer. Gammel dobbelt fløjdør med fyldinger. Udhuset er opført i 1 etage i flugt med østgavl. Halvtag. Huset er opført i sidste halvdel af 1800-årene.

BEPLANTNING. Haven ved husets østgavl er meget enkel med tre frugttræer i græs. En tjørnehæk danner skel mod vejen, og et rustent trådhegn markerer det østlige skel. Adgangssten vest for huset afgrænses mod vest af en tjørnehæk. Det smalle areal langs husets nordfacade er belagt med marksten.

ALMINDELIG KARAKTERISTIK. Huset er en meget positiv bestanddel af gadebilledet, og haven er et godt eksempel på en vellykket landsbyhave, enkel udformet, nem at vedligeholde, og samtidigt nytte- og prydhave. Et mindre heldigt element er det rustne trådhegn i det østlige skel, her burde der være en tjørnehæk eller anden form for beplantning.
