# SKIBHUSENE

Undersøgelse af bebyggelse og beplantning.

ODENSE MAGISTRAT, 2. AFDELING, BYPLANAFDELINGEN  
OG STADSGARTNERENS AFDELING.

FEBRUAR 1980

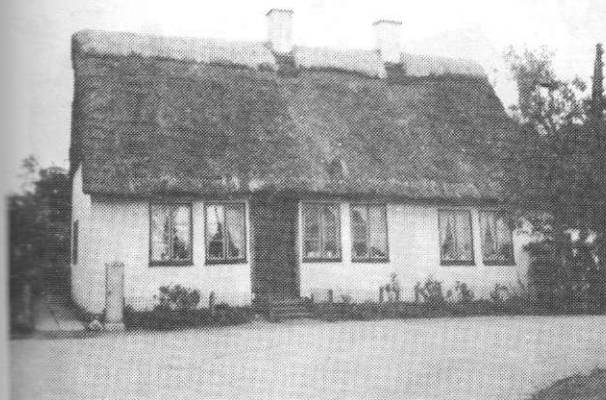
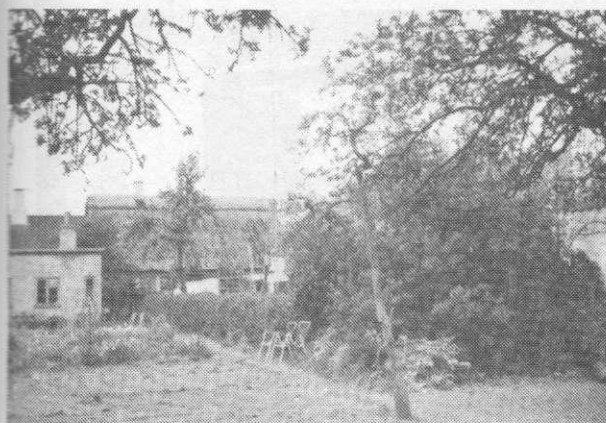
BEBYGGELSE Bindingsværkshus bygget i 1 etage på lav sokkel. 10 fag. Huset er sammenbygget med Skippervænget 4. Facademure har tidligere haft synligt bindingsværk. De er nu pudsede og kalkede. Tag med helgavle. Tagmateriale strå. 2 nyere skorstenspiber. Vinduer 2-rammede med vandrette sprosser. Nyere hoveddør.

BEPLANTNING. Den smalle rabat langs husets vestfacade er beplantet med roser og stokroser og indrammet mod vejen af et lavt gitterhegn. En parkeringsplads og en mindre blomsterhave ved den vestlige gavl er indhegnet af et primitivt trådhegn. Hegnet er beplantet med roser mod nord og en tjørnehæk mod øst.

ALMINDELIG KARAKTERISTIK. Huset er en yderst værdifuld bestanddel af Skibhusenes bebyggelse. Desværre skæmmes facaden af den nye hoveddør.

De anvendte former for indhegning er dog lidt primitive. Gitterhegnet foran huset må kunne undværes. Hegnet ved det nordlige areal kunne enten erstattes af en hæk eller skjules i en beplantning, der er mere velegnet til formålet end roser.

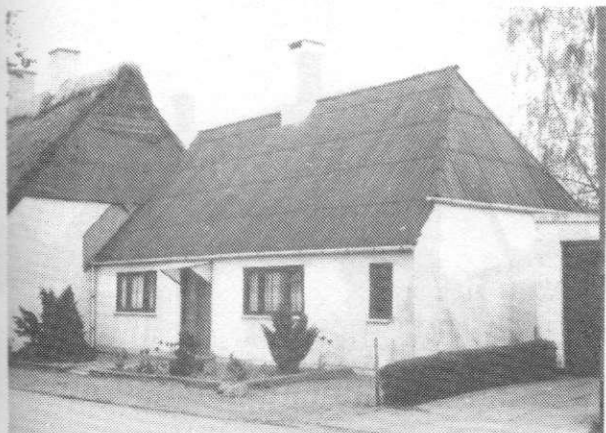
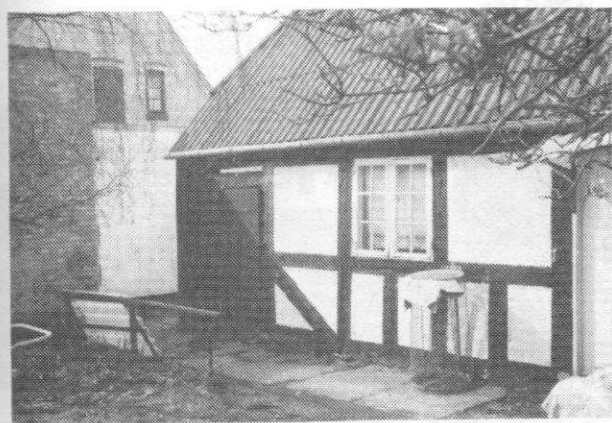
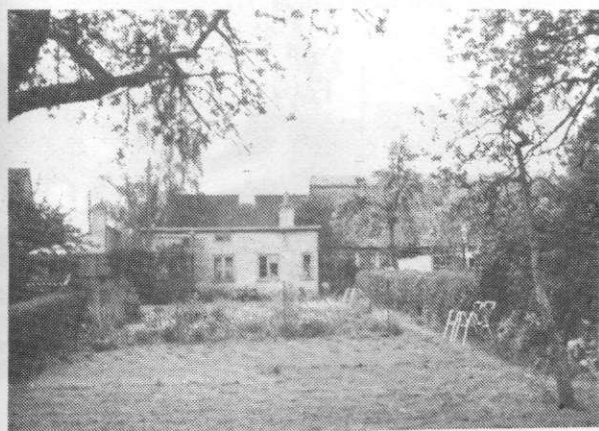
BEBYGGELSE. Forhus sammenbygget med Skippervænget 2. Huset er stærkt ombygget. Facademure i 1 etage, bindingsværk. Pudsede og hvidkalkede. Tag bølgeeternit. Lav halvvalm over sydgavl. 1 skorstenspipe. Vinduer nyere 3-rammede. Smuk malet dobbeltdør med fyldinger.

Huset er antagelig opført i begyndelsen af 1800-årene. Ved ombygningen har det desværre mistet en del af sin identitet. Baghuset er opført i 1 etage. Facaderne gule sten, halvtæg og 1 skorstenspipe. Tidligere snedkerværksted.

BEPLANTNING. Den smalle forhavel er belagt med perlesten, der er afgrænset af betonsten. I perlestenene vokser roser, en dværggran og enkelte enebær. En lav ligusterhæk markerer det sydlige skel.

ALMINDELIG KARAKTERISTIK. Trods ombygning er huset stadig en positiv bestanddel af bebyggelsen. Beplantningens karakter og perlestenene har skabt en lidt trist have, en frodigere beplantning savnes. Anvendelse af bundplanter ville være en smukkere løsning end perlesten.

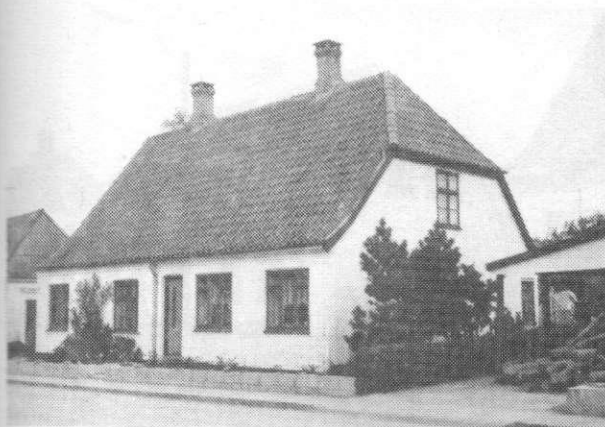
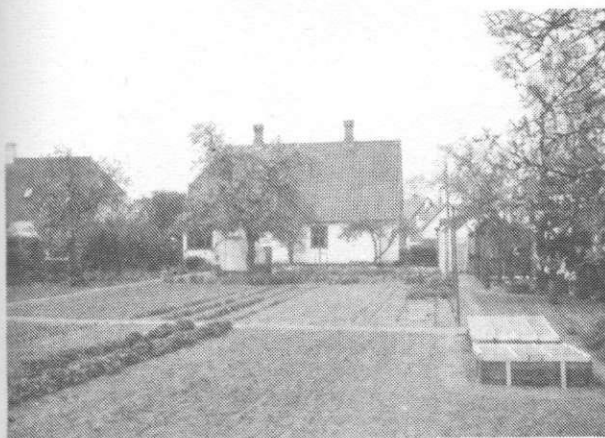
BEBYGGELSE. Fritliggende hus. Grundmuret i  $1\frac{1}{2}$  etage på lav sokkel. 5 uens fag. Savsnitgesims. Facademure hvidkalkede. Tag vingetegl. Helgavl mod nord. Halvvalm mod syd. 2 skorstenspiber. Vinduer flagvinduer og 3-rammede. Udhus i nordskel er grundmuret og har halvtæg. 1 skorstenspi-be. Forhuset antagelig opført omkring år 1850.

BEPLANTNING. Forhaven afgrænses mod vejen af en lav mur af fundamentsblokke og en række roser. Lave ligusterhække danner skel mod nord og syd. Den resterende beplantning består af en cotoneaster ved husets vestfacade og to bjergfyr ved sydgavlen.

ALMINDELIG KARAKTERISTIK. Huset må betegnes som en positiv bestanddel af bybilledet. Forhavens afslutning med en mur af fundamentsblokke virker kold. En smukkere løsning ville være at erstatte muren med en ligusterhæk, som sammen med de eksisterende hække kunne danne en grøn ramme omkring forhaven.

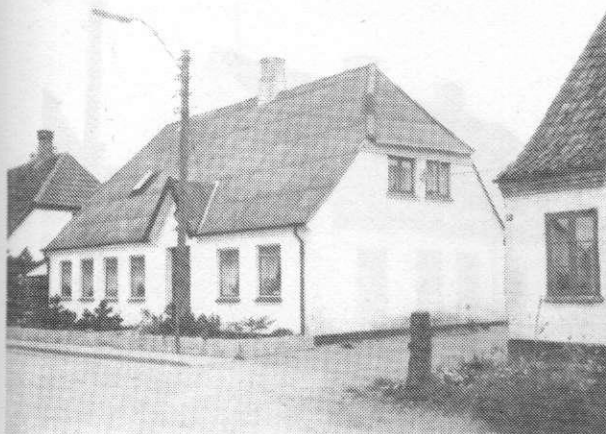
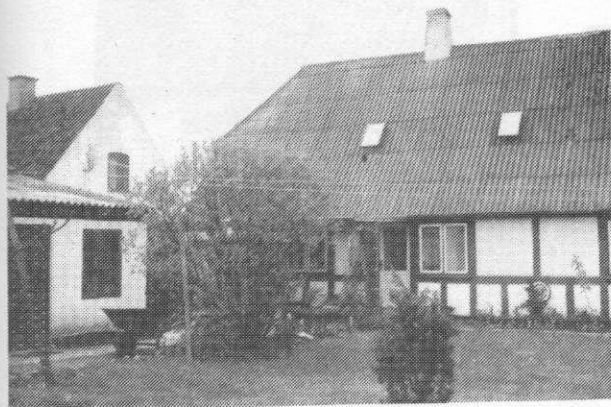
BEBYGGELSE. Fritliggende hus. Vestsiden og gavle grundmurede. Østside bindingsværksbygget. Lille muret gesims og trekantfronton over hoveddør. 7 fag. Sokkel tjæret. Murværk hvidkalket. Tag bølgeeternit. Halvvalme. Vestsidens vinduer nye med store faste ruder og ventilationsrammer. Havesidens vinduer 2-rammede. Grundmuret hvidkalket udhus med halvtæg af eternitbølgeplader. Forhuset er antagelig opført i første halvdel af 1800-årene, men er i tidens løb stærkt ombygget.

BEPLANTNING. Den smalle forhave er beplantet med bjergfyr og stokroser. Plantebed afsluttes mod fortov af en lav mur af fundamentsblokke. En lav ligusterhæk markerer det nordlige skel.

ALMINDELIG KARAKTERISTIK. Huset er en positiv bestanddel af gadebilledet. Den kunstigt skabte højdeforskel ved fortovsbagkant af fundamentsblokke virker fremmedartet for omgivelserne. En smukkere løsning ville være en frodig bundplantning med solitære vækster.

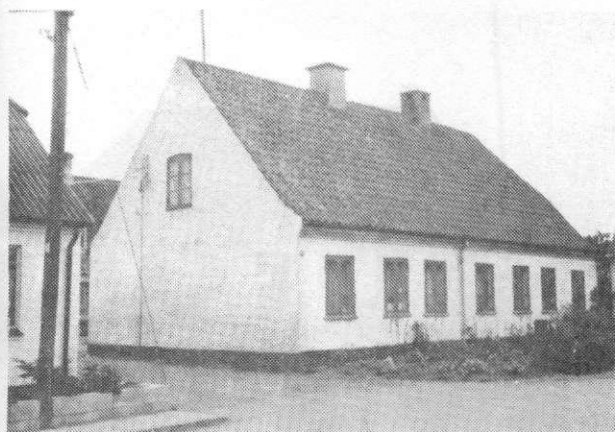
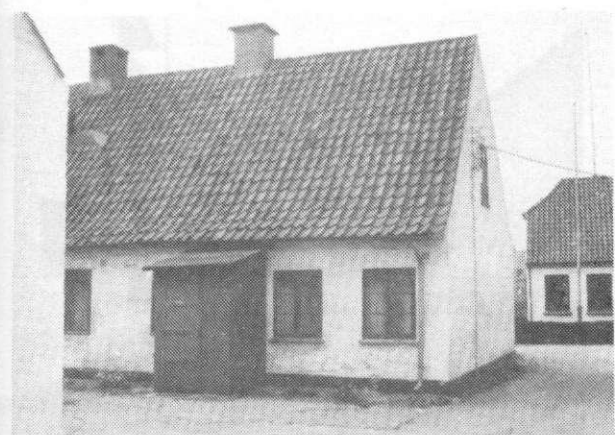
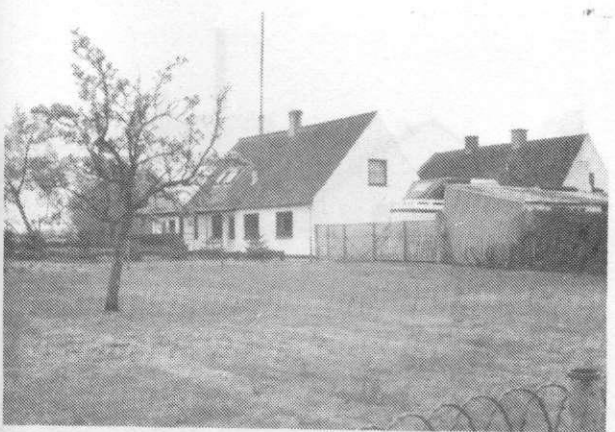
BEBYGGELSE. Bebyggelsen består af et forhus og et baghus, som ligger parallelt med forhuset. Forhuset er grundmuret i 1 etage. 7 fag. Muret gesims. Facademure kalkede. Gesims malet med gul farve. Taget vingetegl. Helgavl mod nord, halvvalm mod syd. Vinduer 2-rammede med sprosser.

Baghuset er grundmuret i 1½ etage. Længde som forhuset. Facademure hvidmalede. Tag bølgeeternit. Nyere flade kviste mod vest. Ovenlysvinduer mod øst. 1 skorstenspipe. Nye vinduer med store ruder.

BEPLANTNING. Forhaven er sparsomt beplantet med roser og berberis. Arealet er ikke vedligeholdt.

ALMINDELIG KARAKTERISTIK. Trods forhusets dårlige vedligeholdelsesstand må bygningerne betegnes som positive bestanddele af Skippervængets gadebillede. Den eksisterende beplantning har ingen værdi og burde ryddes til fordel for ny beplantning.

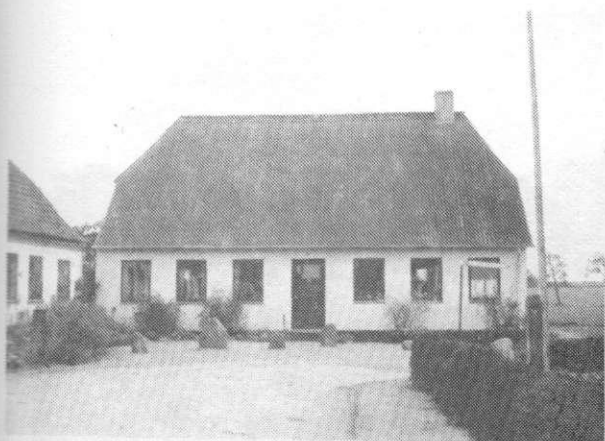
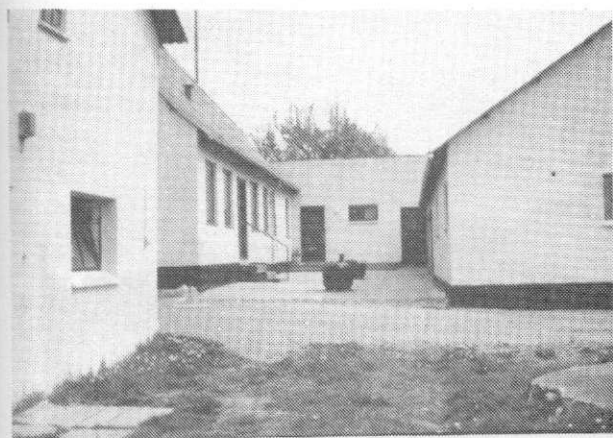
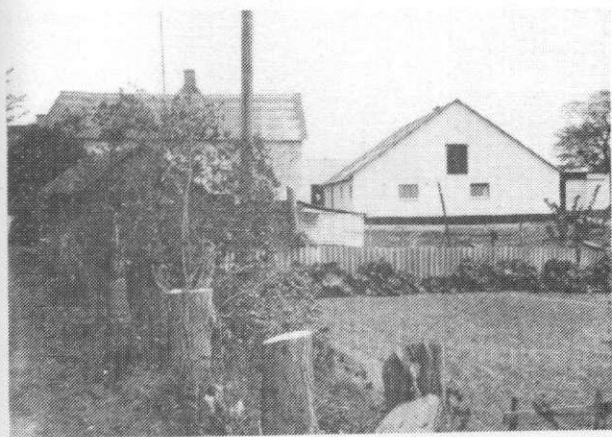
BEBYGGELSE. Landbrugsejendom med beboelse og udhuse. Forhus grundmuret i 1 etage. 7 fag. Facademure berappede og kalkede. Tag bølgeeternit med halvvalme. 1 skorstenspipe. Mod vejen nye vinduer med ældre fyldingsdør med rude. Udhus mod syd, grundmuret, berappede og kalkede facademure, tag bølgeeternit. Udhus mod vest grundmuret, 2 etager, eternittag. Sydligt udhus grundmuret i 1 etage. Facademure berappede og hvidkalkede. Tag bølgeeternit. En mellembygning med halvtag lukker den lille gårdsplads mod øst.

BEPLANTNING. Forarealets grusbelægning og kørebanens asfalt danner en sammenhængende flade. Enkelte kampesten forhindrer kørsel på forarealet. Langs husets nordfacade vokser enkelte buske af snebær, spiræa, forsythia og ildløn.

ALMINDELIG KARAKTERISTIK. De nye vinduer har forringet nordfacadens arkitektur. Bygningerne er dog positive bestanddele af bymiljøet. En lind plantet i grusbelægning ville dels gavne huset og dels være en smuk afslutning på Skippervænget. 4 stolper kunne beskytte træet og erstatte kampestenene.

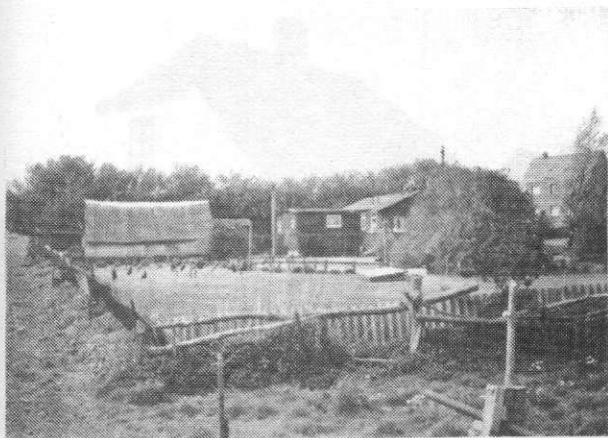
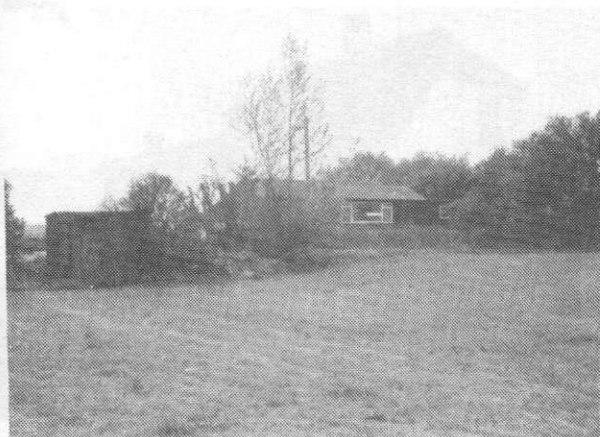
BEBYGGELSE. Beboelseshus og udhus. Beboelseshuset er opført af træ, og tagmaterialet er eternitbølgeplader. Udhuset er beklædt med eternitbølgeplader, og taget er af samme materiale.

BEPLANTNING. Grunden er delvis indhegnet mod nord af et hegn af poppel og syren. Et kraftigt mirabelhegn markerer det vestlige skel. Et hegn af bølgeeternit er opstillet langs det syd- og østlige skel.

ALMINDELIG KARAKTERISTIK: Med den tilbagetrukne beliggenhed må huset betegnes som neutralt i bybilledet. Anvendelse af bølgeeternit til indhegning af så stort et areal er både praktisk og æstetisk set en dårlig løsning. En hegnsplantning eventuelt suppleret med et trådhegn ville være en mere rimelig løsning.

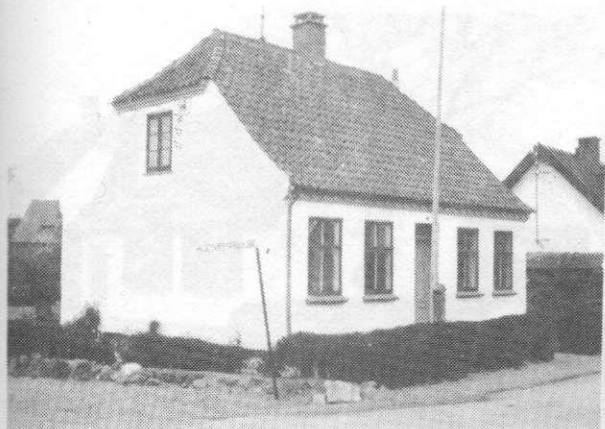
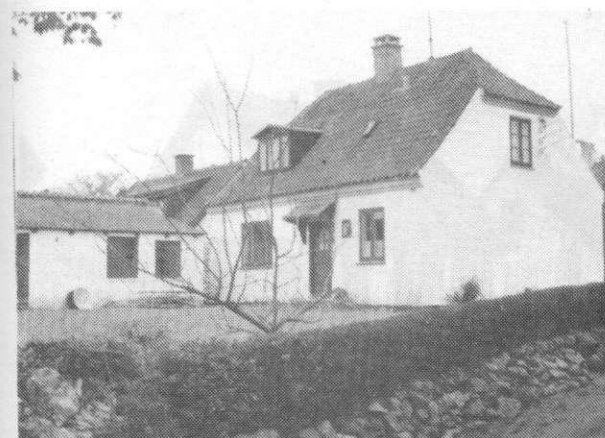
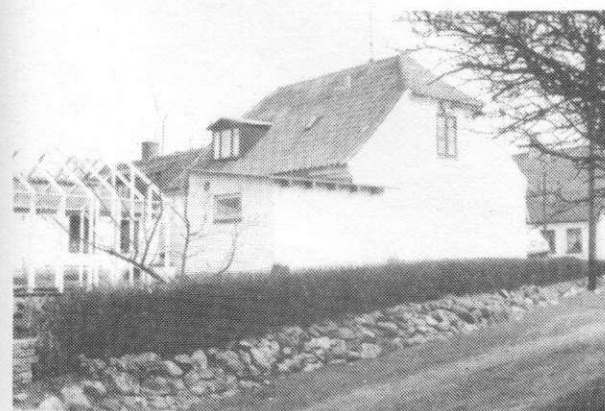
BEBYGGELSE. Fritliggende hus med udhus. Forhuset er grundmuret i  $1\frac{1}{2}$  etage på lav sokkel. 5 fag mod vejen. Tandsnitgesims mod øst og profileret gesims mod vest. Facademure er pudse- de og hvidmalede. Ny udbygning af kalksandsten og med halvtag ved for- husets sydvestlige hjørne. Forhusets tag har halvvalme, og tagmaterialet er vingetegl. 1 lille kvist mod vest. Vinduerne mod vejen er flagvinduer, gavlvindue 2-rammet. Udhuset, der ligger i nordskel, er grundmuret, hvidkalket og har halvtag tækket med bølgeeternit.

BEPLANTNING. Forhaven er tilplantet med roser. Bedet afsluttes mod vejen af en række sten. Haven afgrænses mod stien langs det sydlige skel af en lav ligusterhæk på toppen af en sten- belagt skråning.

ALMINDELIG KARAKTERISTIK. Huset er en positiv bestanddel af bebyggelsen. Tilbygningens facademure virker mate- rialelemæssigt set fremmedartede. De burde berappes, vandskures og kalkes. Et alternativ til forhavens stenkant er en lav hæk. Enkelte træer kunne plantes ved husets sydgavl og tilbyg- ning. Et kort stakit ved det nordlige skel kunne erstattes af en hæk for at bringe lidt mere plantemateriale ind i forhaven.

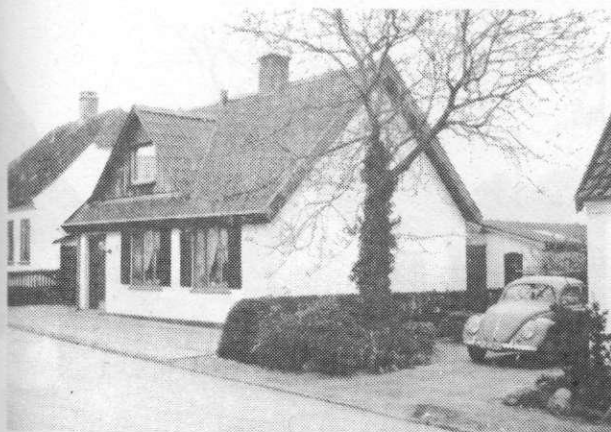
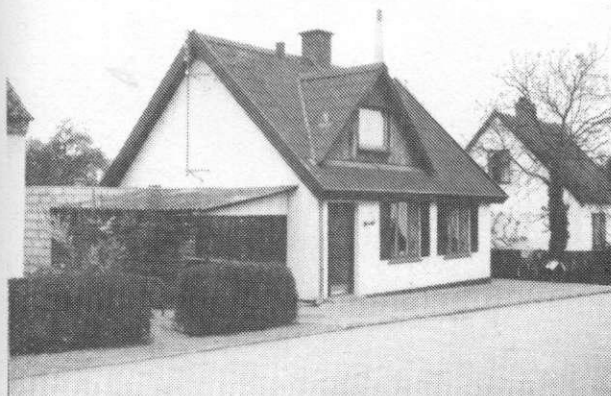
BEBYGGELSE. Fritliggende hus. Grundmuret i 1½ etage. 3 store fag mod vejen. Facademurene hvidmalede. Tag bølgeeternit (B-7). Stor trekantkvist mod vejen. 1 skorstenspipe. Vinduer mod vejen 3-rammede mod pynteskodder. Tilbygning med garage mod sydgavl. Tag bølgeeternit. Mindre udbygninger mod vest (mod haven). Huset er antagelig opført omkring år 1900.

BEPLANTNING. Den smalle forhave er flisebelagt. En ligusterhæk danner skel mod nord.

ALMINDELIG KARAKTERISTIK. Det stærkt ombyggede hus udgør en neutral bestanddel af Skippervængets bebyggelse. Belægning af hele forarealet med fliser virker urimeligt. En beplantning foran huset ville være at foretrække.

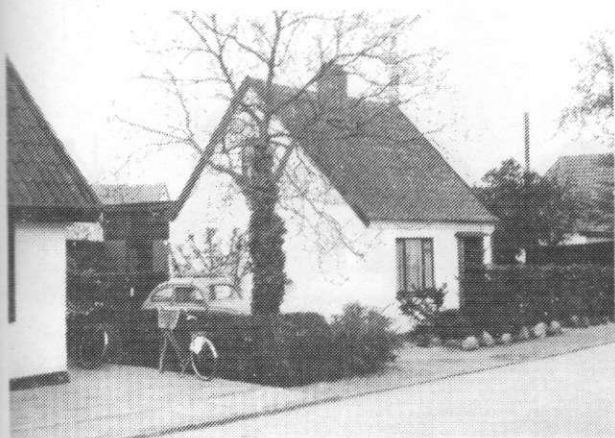
BEBYGGELSE. Fritliggende hus. Grundmuret i 1½ etage. 2 store fag mod vejen. Helgavle, muret gesims og ny muret indfatning om hoveddør. Facademure hvidkalkede. Tag vingetegl. Vindskeder ved gavle. 1 skorstenspipe. Vinduer er 2- og 3-rammede. Fyldingsdør med 1 rude foroven. Huset er antagelig opført omkring år 1900.

BEPLANTNING. En lille forhave tæt beplantet med taks, serbisk gran og fyr, med en række sten som kant mod fortov. Haven afgrænses af en elnehæk mod nord og en ligusterhæk mod syd. En valnød ved det sydlige skel er det ene af gadens to træer, og det er af stor værdi for gadebilledet.

ALMINDELIG KARAKTERISTIK. Huset er en positiv bestanddel af gadebilledet. Valnød er et godt eksempel på, at et stort træ har mere betydning for gadebilledet og bebyggelsen end mange blomster og buske. Beplantningen af serbisk gran og fyr er for voldsom til pladsen og burde fjernes til fordel for de taks, der kan beskæres.

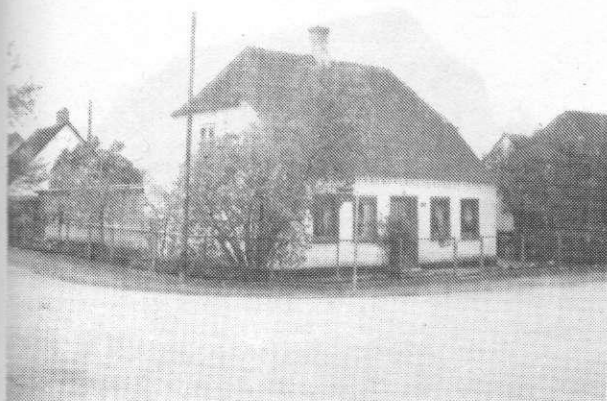
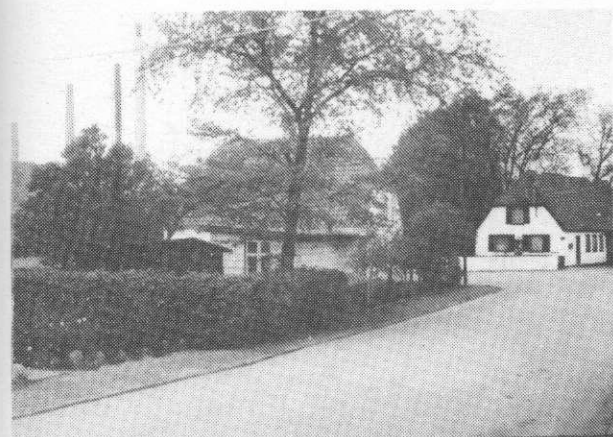
BEBYGGELSE. Fritliggende hus. Grundmuret i 1 etage. 5 fag. Profileret tandsnitgesims på nordfacaden (mod Skibhusvej). Enkel muret gesims under halvvalme. Facademure hvidkalkede. Tag vingetegl. Halvvalme. 1 skorstenspipe. Nye vinduer med store ruder i facade mod Skibhusvej. I haven syd for huset fritliggende udhus opført af gasbetonblokke.

BEPLANTNING. Haven er indhegnet mod nord og øst af et trådhegn på jernstativ, et kort stykke af det østlige skel er elmehæk. Beplantning består af to grupper syrener, der indrammer husets nordfacade, og tre mindre birke ved den østlige gavl. En elm ved det østlige skel med krone langt ud over kørebanen er et vigtigt element i gadebilledet.

ALMINDELIG KARAKTERISTIK. Det lille velproportionerede hus udgør en positiv bestanddel af bybilledet. Dog har de nye vinduer forringet den arkitektoniske værdi. Skippervænget mangler træer, derfor er det vigtigt at bevare elmen, selv om det er et træ, der normalt ikke kan anbefales til haver af almindelig størrelse. Gadebilledet kunne også forbedres ved, at trådhegnet blev erstattet af en beplantning.

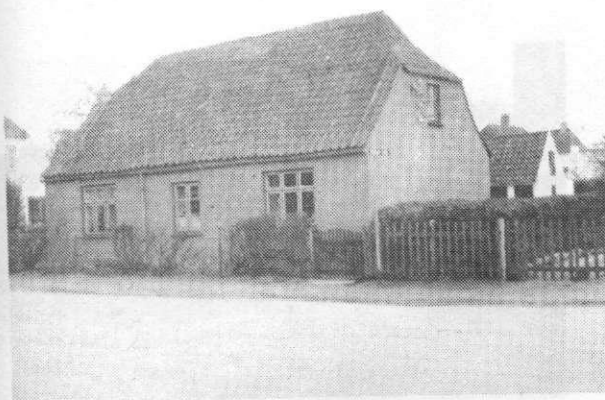
BEBYGGELSE. Forhus grundmuret i 1. etage. Facademure pudsede og grønma-  
lede. Tag vingetegl med halvvalme.  
Skorstenspipe er fjernet. Vinduer er  
2- og 3-rammede. I facaden mod vejen  
er begge typer repræsenteret. Udhus  
fremtræder med hvidkalkede ydermure  
og teglhængt heltag.  
Huset er antagelig opført sidst i  
1800-årene.

BEPLANTNING. Det smalle forareal af-  
grænses mod fortov af et trådhegn  
suppleret med roser og to syrener.  
Det vestlige skel er en hæk sammensat  
af syren og hyld.

ALMINDELIG KARAKTERISTIK. Huset har  
sikkert haft en anden fagdeling med  
2-rammede vinduer og dermed har det  
været smukkere. Den grønne facadefar-  
ve harmonerer dårligt med omgivelser-  
ne. Dog må huset i kraft af sine pæne  
proportioner betegnes som en positiv  
del af bebyggelsen. En hækplantning  
ville være mere velegnet til at skju-  
le trådhegnet end den nuværende  
beplantning af roser.

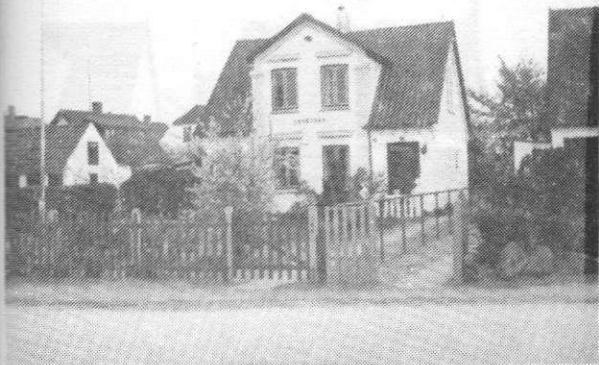
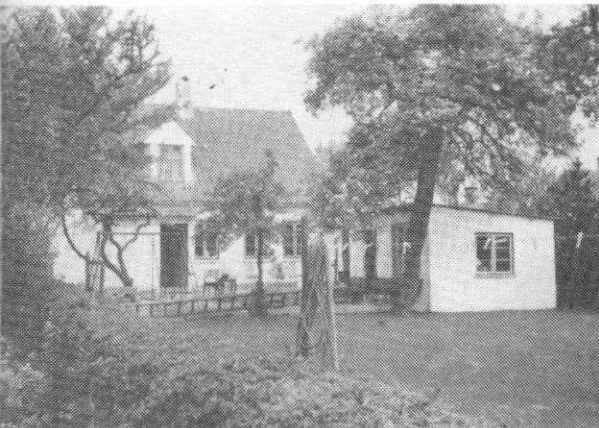
BEBYGGELSE. Fritliggende hus. Grundmuret i  $1\frac{1}{2}$  etage. 4 fag. Pudsede og kalkede facader. Gavlkvist over 2 fag med hjørnelicener og kraftige lige bryn over vinduer. Iøvrigt profileret gesims. Tag vingetegl. 2-rammet kvist mod syd. 1 skorstenspipe. Vinduer 2-rammede sprossedelte. Ny fyldingsdør udført som den oprindelige. Grundmuret udhus langs østskel. Ensiddigt tagfald.

BEPLANTNING. Forhaven afgrænses mod fortov af et stakit og en række roser. En hæk sammensat af hyld og syren danner skel mod øst, og et trådhegn på jernrør danner skel mod vest. Haven består af en mindre græsplæne og en meget varieret beplantning med megen bar jord imellem.

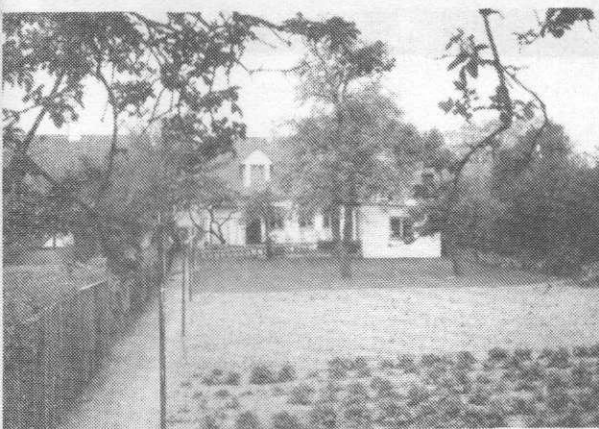
ALMINDELIG KARAKTERISTIK. Det smukke velproportionerede hus er en meget værdifuld bestanddel af Skibhusenes bebyggelse. Husets fine arkitektur kræver en forenkling af haven. Trådhegnet langs det vestlige skel burde erstattes af en hæk for klart at definere haverum. En større regulær græsplæne ville også reducere arealerne af bar jord. Beplantning burde forenkles og samles i bede.

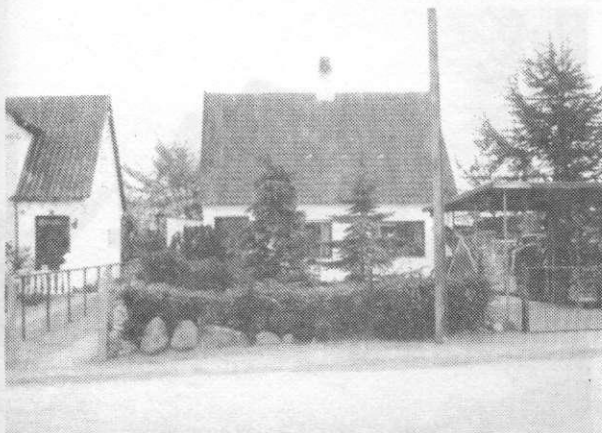
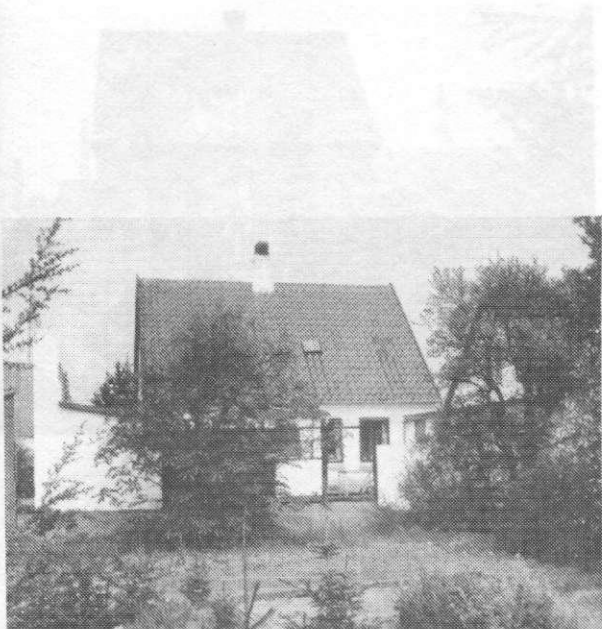
BEBYGGELSE. Fritliggende hus. Grundmuret i 1 etage. 2 brede vinduesfag og dør mod vejen. Varierende vinduesstørrelser mod haven. Facademure hvidkalkede. Tag vingetegl. 1 skorstenspipe. Udhuse grundmurede og hvidkalkede. Huset er opført omkring år 1900.

BEPLANTNING. Forhavens stedsegrønne beplantning af atlasceder, blågran, cypresser, taks og fyr afsluttes mod vejen af en berberishæk. Et trådhegn på jernrør markerer det østlige skel og en ligusterhæk det vestlige skel.

ALMINDELIG KARAKTERISTIK. Facaden mod nord (mod vejen) er antagelig ombygget. Oprindeligt har vinduerne sikkert været 2-rammede. Huset må betegnes som en positiv bestanddel af bybilledet. Trådhegnet langs det østlige skel er meget trist og burde erstattes af en beplantning. Den stedsegrønne beplantning er et fremmedartet element, men det kunne afhjælpes ved at plante en del løvfældende træer som kontrast til alt det stedsegrønne.

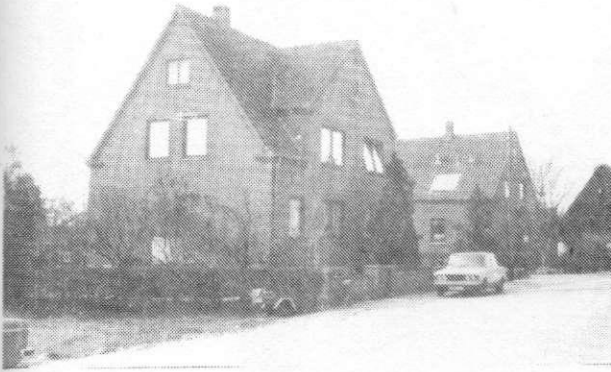
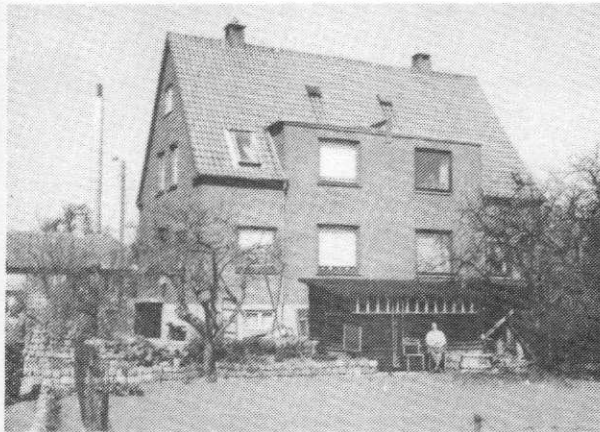
## 51-52

BEBYGGELSE. Dobbелthus opført i 1½ etage på kælder. Huset har trempel. Facaderne fremtræder i røde tegl med murede gesimser. En bred gavlkvist med heltag på nordsiden forbinder de to ejendomme. En bred gavlkvist på sydsiden har fladt tag. Bortset fra nordsidens gavlkvist, der er zinkdækket, er tagmaterialet røde tegl. 2 skorstenspiber. Vinduerne, der er ret nye, er 1- og 2-rammede med hele vipperuder.

BEPLANTNING. Forarealet til Skibhusvej 407 er sparsomt beplantet med roser, der er indhegnet fra vejen af et stakit fastgjort til murede søjler. Indenfor tjørnehækken ved det østlige skel vokser et pæretræ, syrener og en cypres.

Forarealet til Skibhusvej 409 domineres af en cypres og en kristtjørn, underplantet med stauder. Haven afsluttes mod vejen og mod det vestlige skels ligusterhæk af en lav plantestensmur beplantet med blåpude og sommerblomster.

ALMINDELIG KARAKTERISTIK. Det solide og velbyggede hus er, ligesom naboejendommen, et typisk "murermeisterhus", en benævnelse der i almindelighed borger for en god håndværksmæssig kvalitet. Huset er neutralt i bybilledet. Forholdet mellem den smalle forhave og den store bygningsmasse er

vanskelig at løse tilfredsstillende. Forhaverne burde udformes ensartede for begge boliger med en frodig beplantning fremfor stakitter eller plantesten. Den eksisterende cypres er dystre, og den er næppe særlig hensigtsmæssig. Plantning af vejtræer i fortovsareal kunne måske være en mulighed for at få en beplantning, der kunne harmonere med bygningen.

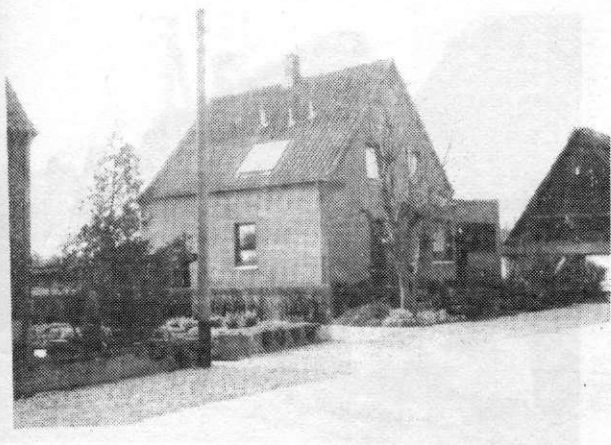
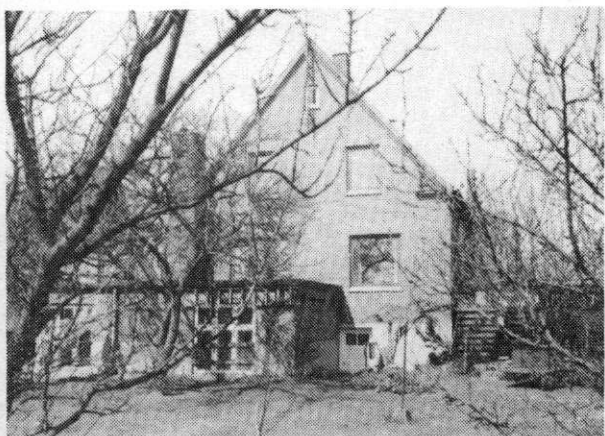
BEBYGGELSE. Fritliggende hus opført i 1½ etage på kælder. Facademure af røde tegl med murede gesimser. En flad karnap på nordgavlen (mod vejen). Huset har trempel. Taget er røde vingetegl, 1 skorstenspipe. Vinduerne er ret nye med store ruder. En udbygning mod vest i 1 etage har tidligere rummet en bagerbutik. I en udbygning mod syd, med gulv i niveau som forhusets kælder, var bageriet indrettet. Huset er bygget år 1930.

BEPLANTNING: Den smalle forhave er beplantet med enebær, ribes og hypericum. Et æbletræ ved indkørslen er stærkt beskåret på grund af luftledninger. plantet med roser og vinca.

ALMINDELIG KARAKTERISTIK. Også her må det bemærkes, at huset sikkert har været kønnere med de oprindelige "flagvinduer". Alligevel må det betegnes som en positiv bestanddel af bebyggelsen. Flere løvfældende træer burde plantes for at skabe en større frodighed, men artsvalg og placering må gøres med hensyntagen til de eksisterende luftledninger.

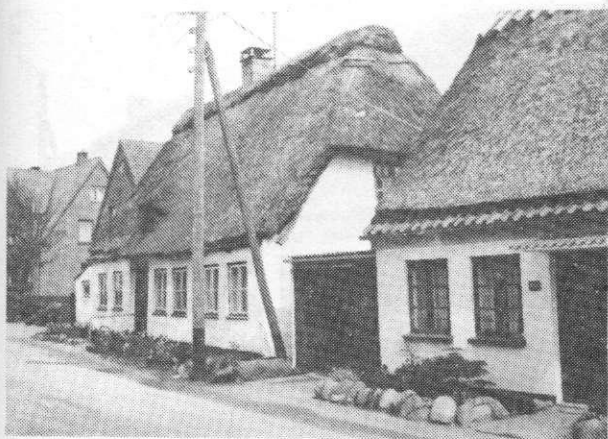
BEBYGGELSE. Fritliggende hus. Bindingsværksbygget i 1 etage. 7 fag. Facademure skalmurede og hvidkalkede. Synlige spærender. Gavle overkalket bindingsværk. Stråtag med halvvalm mod vest. Helgavl mod øst. 1 nyere skorstenspipe. Lille nyere kvist over hoveddør. Mod vejen afsluttes taget forneden med et par rækker tagsten. 2-rammede vinduer med 1 vandret sprosse mod vejen. Gavlvindue mod vest 2-rammet sprossedelt med 6 ruder i hver ramme. Vinduer mod haven er nyere 2-, 3- og 4-rammede. Huset er opført omkring år 1850.

BEPLANTNING. Forarealet er en smal rabat beplantet med roser og vinca.

ALMINDELIG KARAKTERISTIK. Det smukke hus må betegnes som en yderst værdifuld bestanddel af Skibhusenes bybillede. Med hensyn til beplantningen kunne en finere virkning skabes ved at indramme forarealets rosenbed med en lav hæk.

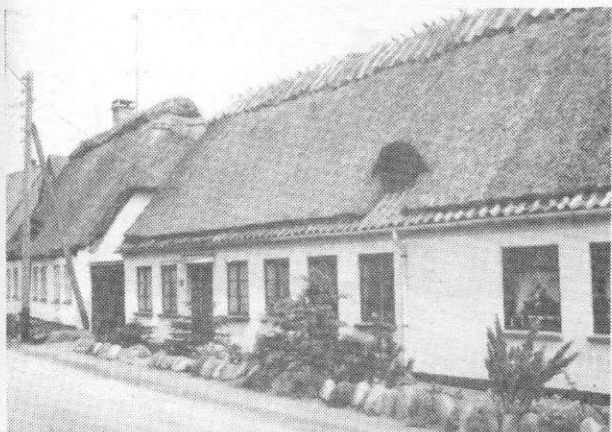
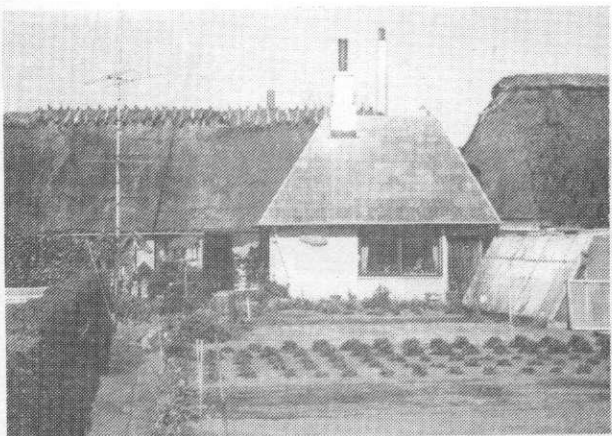
BEBYGGELSE. Forhus grundmuret i 1 etage. 7 fag mod vejen. Tandsnitsgesims. Facademure hvidkalkede, gesims malet. Stråtag med tagsten forneden. Ingen skorstenspipe. Lille kvist over det vestligste vinduesfag. 2-rammede vinduer med 2 vandrette sprosser i højden. Grundmuret udhus i 1 etage. Hvidkalkede facademure. Stejlt skifertag med helvalme. 1 skorstenspipe. Stort vindue med 1 lodpost. Forhus opført omkring år 1850.

BEPLANTNING. Den smalle rabat langs husets nordfacade afsluttes mod vejen af en række sten. Beplantning er diverse former for stedsegrønt - cypres, dværgfyr, gran og ildtorn.

ALMINDELIG KARAKTERISTIK. Det lange lave hus er en yderst værdifuld bestanddel af Skibhusenes bebyggelse. Beplantningen er dog ikke særlig hensigtsmæssig. Arterne bliver for store til den smalle rabat, og de anvendte stedsegrønne vækster er fremmedartede for omgivelserne. Bedst kunne tilplantes med en lav bundplantning med grupper af løgvækster og stauder omgivet af en lav hæk i stedet for den nuværende stenkant.

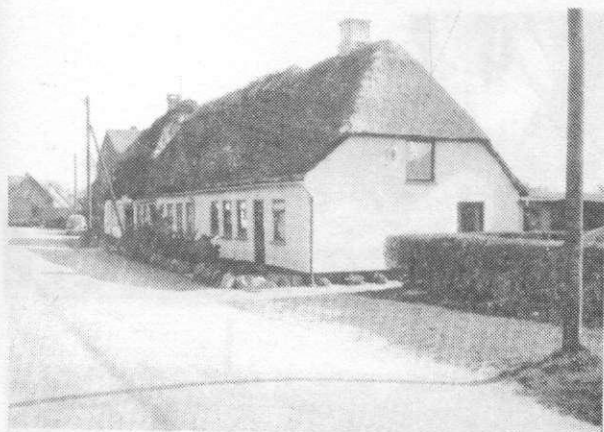
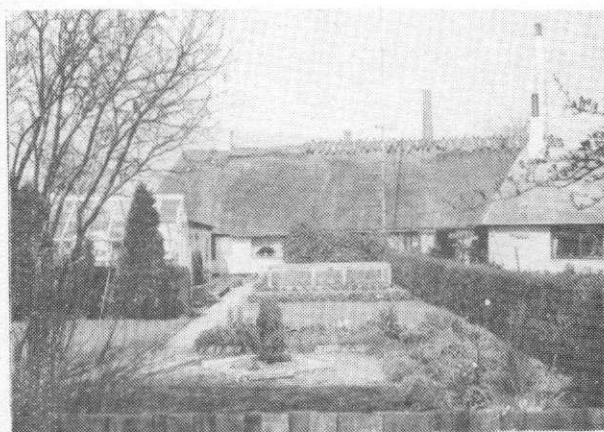
BEBYGGELSE. Grundmuret hus med udhus. Forhuset er opført i 1 etage på lav sokkel, som er sortmalet. Murværk er hvidkalket. Enkel muret gesims. Taget er tækket med strå og er sammenhængende med taget på Skibhusvej 401 og med halvvalm mod vest. 1 skorstenspipe. Vinduer er nye med 1 stor rude og ventilationsrude. Udhus i 1 etage med halvtæg. Murværk er hvidkalket. Forhuset er antagelig opført omkring år 1850.

BEPLANTNING. Forarealet er smalt med mindre planter af cypresser, fyr og ildtorn. Bedet afsluttes mod vejen af en række sten. Det vestlige skel er markeret af liguster, ribes, tjørn og flethegn.

ALMINDELIG KARAKTERISTIK. Trods den forringelse af husets arkitektoniske værdi, der er sket ved at forsyne det med moderne vinduer, må det stadig betegnes som en værdifuld bestanddel af bybilledet. Forarealet til Skibhusvej 399 og Skibhusvej 401 burde udformes, så de tilsammen dannede en helhed. En smukkere løsning af havens indramning ville være en lav hæk i stedet for den nuværende stenkant. Bedet kunne tilplantes med en lav bundplantning med grupper af løgvækster og stauder.

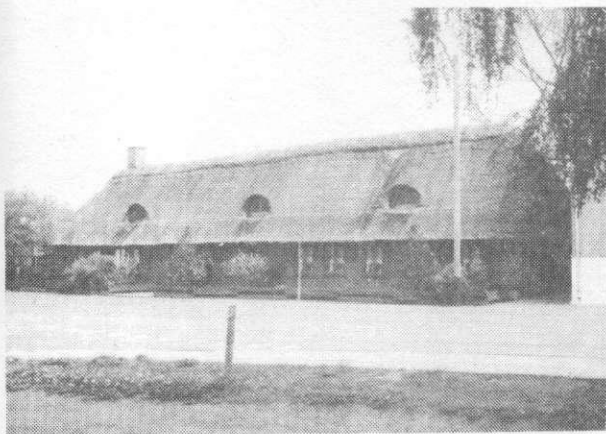
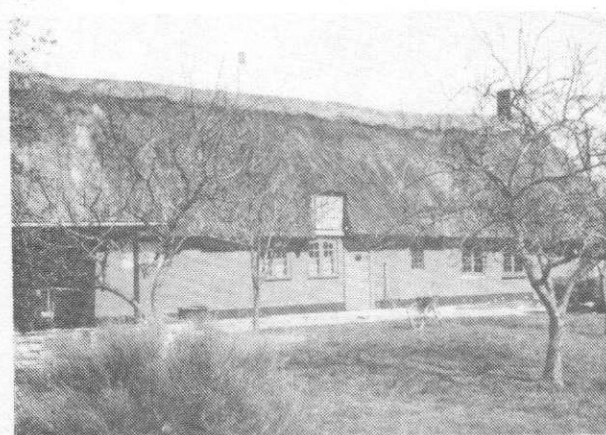
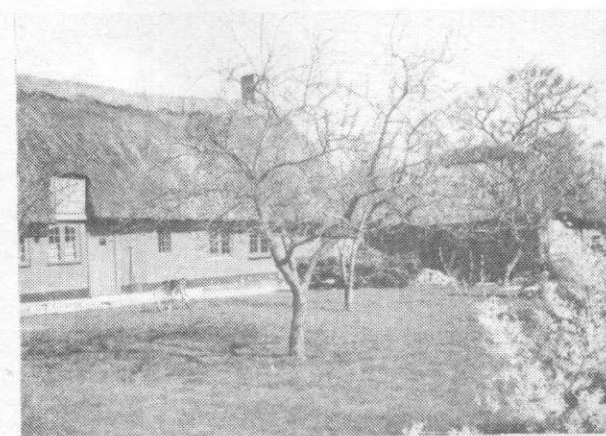
BEBYGGELSE. Beboelseshus og udhus. Forhuset er opført i  $1\frac{1}{2}$  etage. Facadeydermure er skalmuret bindingsværk, som er rødkalket. Sokkelen er tjæret. Tagmaterialet er strå. Huset har 1 skorstenspipe i den østlige ende af tagryggen. Mod nord er placeret 3 små afrundede kviste og mod syd 1 facadekvist med lem. Taget har halvvalme. Vinduer mod nord (vejen) er overvejende oprindelige 2-rammede med sprosser og 3 ruder i hver ramme. Der er dog indsat et nyere blomstervindue. Mod syd (haven) er indsat nye vinduer med samme karm mål som de gamle, men med 8 ruder i hver ramme. Ny fyldingsdør tilpasset huset. Udhuset fremtræder med bindingsværksbyggede rødkalkede ydervægge og afvalmet stråtag. Huset er antagelig opført i begyndelsen af 1800-årene.

BEPLANTNING. Den lange smalle forhave er tilplantet med lave buske som potentil, laurbær og buksbom. Beplantningen er beskyttet af et lavt fodhegn. Ved indkørslen er der en beplantning med enkelte syrener, guldregn og birk. En stor poppel bagved huset syner meget i gadebilledet.

ALMINDELIG KARAKTERISTIK. Huset indgår som en yderst værdifuld enhed i Skibhusenes bebyggelse. Fodhegnet virker for massivt, men dette kunne afhjælpes med en beplantning af ved-

bend. En alternativ løsning kunne være en lav hæk af f.eks. avnbøg eller alperibs, med en lav bundplantning og enkelte vækster bagved.

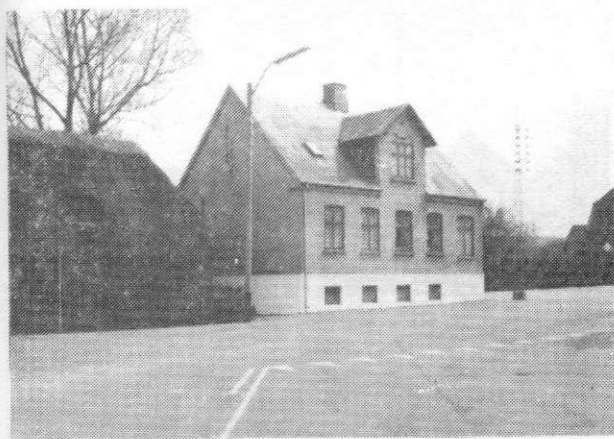
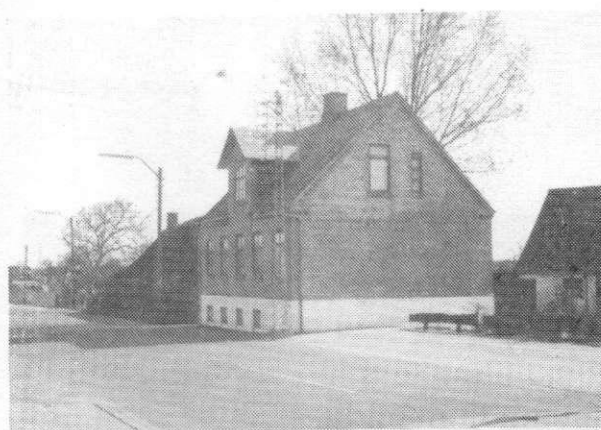
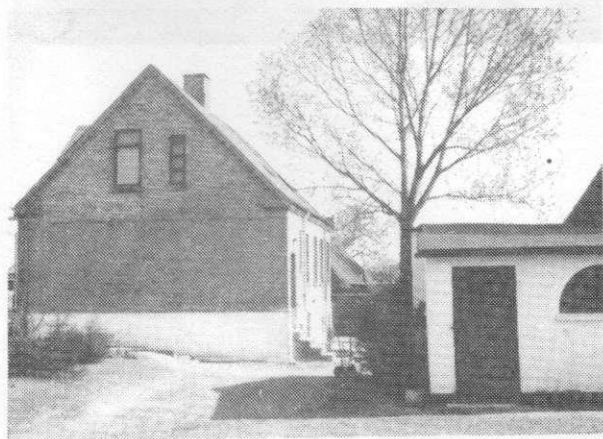
BEBYGGELSE. Fritliggende hus opført i 1½ etage på høj kælder. 5 fag mod vejen. Facademure fremtræder i gule tegl. Sökkelen er hvidkalket. Facadekvist midt på nordsiden. Nordfacade afsluttes foroven med gesims med tandsnit. Sydfacaden med enkel muret gesims og gavlene med murede bånd med tandsnit. Heltag tækket med naturskifer. 1 skorstenspipe. Vinduerne i nordfacaden er flagvinduer, i gavlkvist dog 3-rammet. Vestgavlen skæmmes af et nyere 1-rammet "fremmed" vindue. Huset er opført sidst i 1800-årene.

BEPLANTNING. En smal grusrabat adskiller huset og kørebanen. Der findes ingen form for beplantning.

ALMINDELIG KARAKTERISTIK. Huset, der oprindeligt har været bygget til bageri, må betegnes som en positiv bestanddel af bybilledet. Med hensyn til den manglende beplantning kan forholdene forbedres. Kommunen har en mulighed for at etablere beplantninger og vejtræer i parkeringsarealet ved den østlige gavl, men det må indgå i en samlet plan. Foreløbig kunne der plantes f.eks. vedbend ved gavlen.

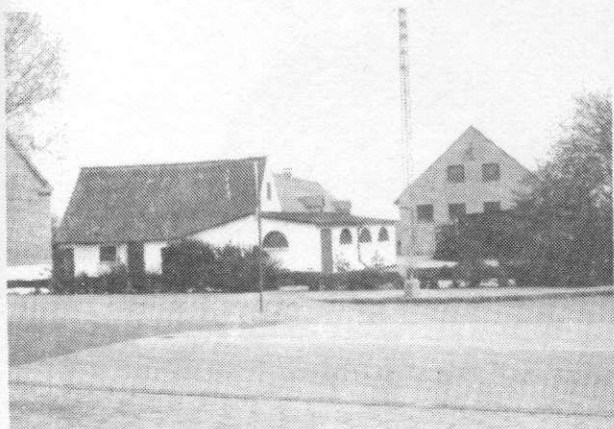
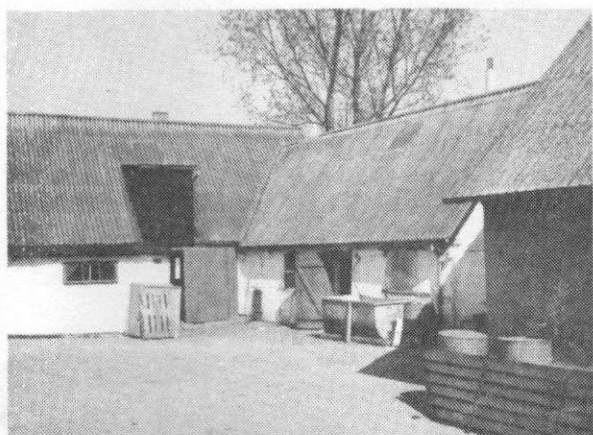
BEBYGGELSE. Landbrugsbygninger uden beboelse. Langs vestskellet ligger en nyere ca. 24 m lang og 12 m bred længe, grundmuret med facademure af gule tegl og heltag af bølgeeternitplader. Kvadratiske vinduer med 6 ruder. Gårdanlæggets bebyggelse afsluttes mod nord (mod Skibhusvej) af en klynge mindre sammenbyggede avlsbygninger. Med gavl mod Skibhusvej ligger en grundmuret hvidkalket lav bygning med eternittag, lav rejsning og med halvcirkelformede vinduer i gavl og vestside. Vinkelret på og sammenbygget med dette hus er opført en grundmuret, hvidkalket bygning i 1 etage med eternittækket heltag. Langs østskellet ligger en bindingsværksbygget hvidkalket bygning, som antagelig er gårdens ældste. Også dette hus har heltag tækket med bølgeeternit. Gårdens bebyggelse afsluttes mod syd af en ca. 35 m lang og 11 m bred fritliggende længe - opført i østskel. Facademure er oprindeligt gule, nu grå tegl og taget bølgeeternit.

BEPLANTNING. En rabat i fortovsbagkant er tilplantet med diverse blomstrende buske. Den nordligste bygning ved markvejen har en stor hassel og en række æble- og pæretræer langs den vestlige facade.

ALMINDELIG KARAKTERISTIK. Gårdens oprindelige stuehus lå langs Skibhusvej i flugt med reg. nr. 58. Det var en lav stråtagt 1-etages længe. De nuvæ-

rende bygninger er neutrale i bybilledet. Berapning, vandskuring og kalkning af de to store avlsbygninger ville være til gavn for miljøet. Den nuværende blandede beplantning i fortovsbagkanten har ikke det nødvendige format til at mildne de store belagte arealer. Et smukkere gadebillede kunne skabes ved en afskærmende beplantning af løvtræer, der kunne skjule gårdens forskelligartede bygningsformer. Odense kommune har også mulighed for at forbedre gadebilledet ved at plante vejtræer i de nuværende parkeringsarealer.

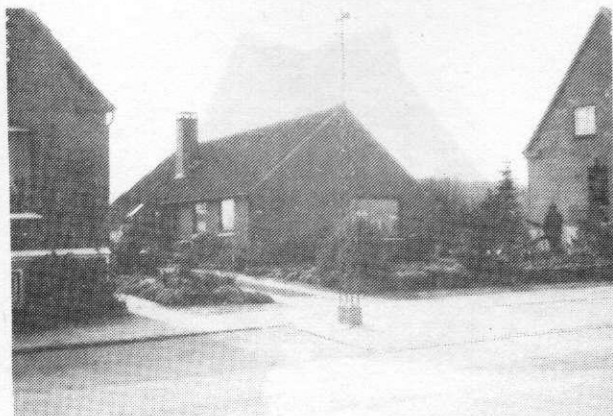
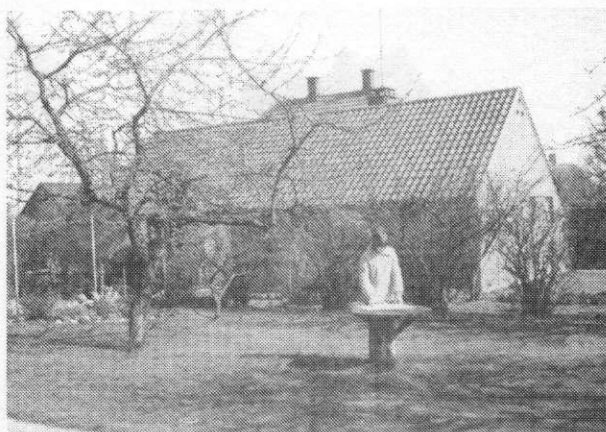
**BEBYGGELSE.** Fritliggende parcelhus i 1 etage på lav sokkel. Facademure fremtræder med røde tegl, og taget er tækket med røde vingetegl. 1 skorstenspipe i den østlige tagflade. Vinduer med store ruder. Huset er opført i 1961.

**BEPLANTNING.** En åben forhave, der består af en græsplæne omgivet af rabatter til roser og diverse stedsegrønne vækster. Haven afsluttes mod fortov af en lav plantestensmur. Roser og spirea er plantet langs det østlige skel.

**ALMINDELIG KARAKTERISTIK.** Det beskeden velproportionerede hus må betegnes som en positiv bestanddel af bebyggelsen. Dog kunne haven gøres mere interessant ved at der plantes enkelte løvfældende træer for at give mere variation i højde. Odense kommune bør plante vejtræer i parkeringsarealet for at mindske de store triste belagte flader.

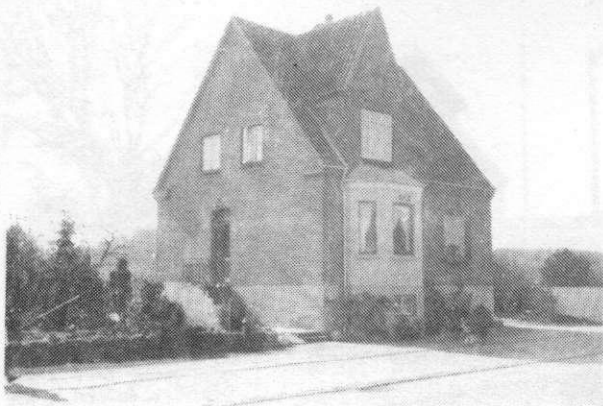
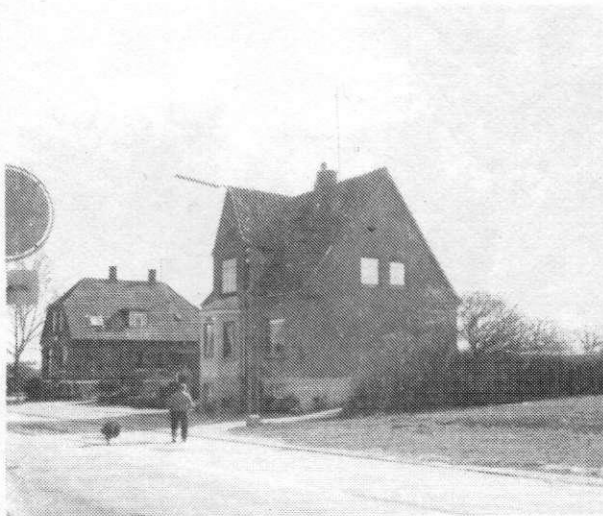
BEBYGGELSE. Fritliggende beboelseshus i 1½ etage på kælder. Sokkelen er pudset, og facaderne er murede af røde tegl. På nordsidens østlige del er udbygget en flad pudset karnap. Over denne en gavlkvist. Murede gesimser. Taget er tækket med røde vingetegl. 1 skorstenspipe og 3-rammet tagkvist mod syd. Vinduerne har oprindelig alle været delte med poste og sprosser. Enkelte er nu udskiftet med vinduer med store ruder. Ny pæn fyldingsdør. Huset er opført år 1923.

BEPLANTNING. En smal rabat ved husets nordfacade er beplantet med cotoneaster. En tjørnehæk langs det vestlige skel afsluttes ved huset af en røn og syrener. Det østlige skel er markeret af tråd på jernstolper, et smalt bed foran er ikke beplantet.

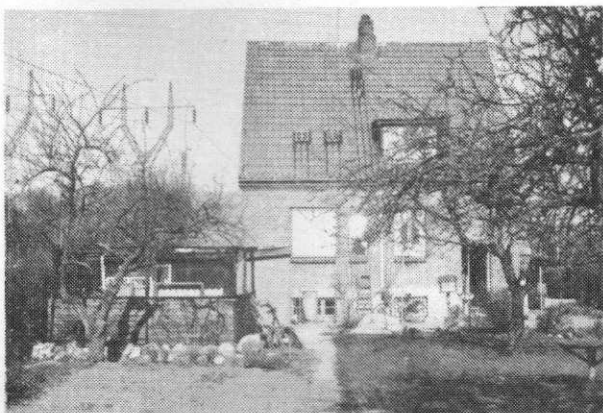
ALMINDELIG KARAKTERISTIK. Desværre skæmmes husets oprindelige gode byggestil af de nye vinduer. På trods heraf må det betegnes som neutralt i gadebilledet. Beplantningen langs det syd- og vestlige skel danner en fin overgang fra have til mark. En beplantning, der kunne mildne noget på husets format, savnes ved det østlige skel. Gadebilledet kunne forbedres ved, at Odense kommune planter vejtræer i parkeringsareal.
